## **Kakisan di bawah penebat (CUI)**

Januari 2014

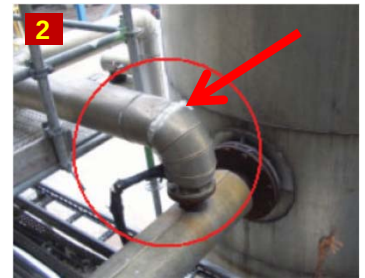
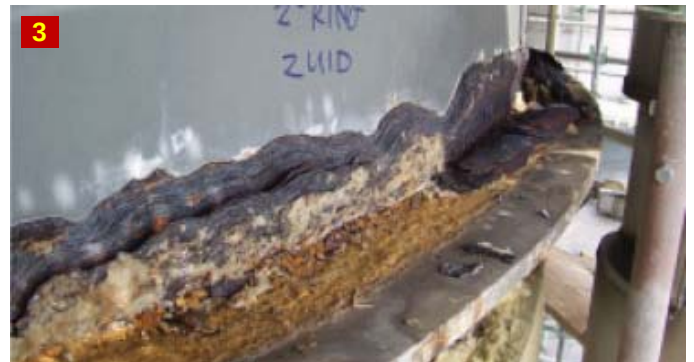
(1) dan (2) – Contoh kerosakan pada penebat  
(3) – Kakisan disebabkan kerosakan pada penebat

- ➔ Untuk pekerja pembinaan loji proses atau pekerja penyelenggaraan:
  - Pastikan penebat sentiasa dipasang mengikut prosedur yang ditetapkan. Ini termasuklah penutup yang bersesuaian dan 'seal' pada penebat, dan juga cat yang bersesuaian pada alatan yang disalut dengan penebat itu tadi.

- Sekiranya anda perlu membuka penebat, pastikan untuk melidungi kawasan yang penebat dibuka sehinggalah kerja siap dan penebat dipasang semula.
  - Apabila anda membuka penebat untuk penyelenggaraan, ambil kesempatan ini untuk melihat keadaan peralatan dibawah penebat. Sekiranya anda melihat kehadiran kakisan, beritahu pihak pengurusan supaya mereka yang mahir dapat membuat pemeriksaan terhadap peralatan tersebut.

- ➔ Untuk operator proses:
  - Cari kerosakan pada penebat atau tanda-tanda lain bagi CUI ketika bekerja di kawasan loji, laporkan hasil pemerhatian kepada pengurusan supaya penebat yang rosak boleh dibaiki dan alatan yang dibaluti penebat boleh diperiksa jika perlu.

- Selepas penyelenggaraan siap, periksa sama ada penebat telah pun diganti dengan baik.
- ➔ Sekiranya anda telah merosakkan penebat ketika melakukan kerja anda, laporkan dan pastikan ianya dibaiki.
