## 安全装置出问题了！

2014年6月

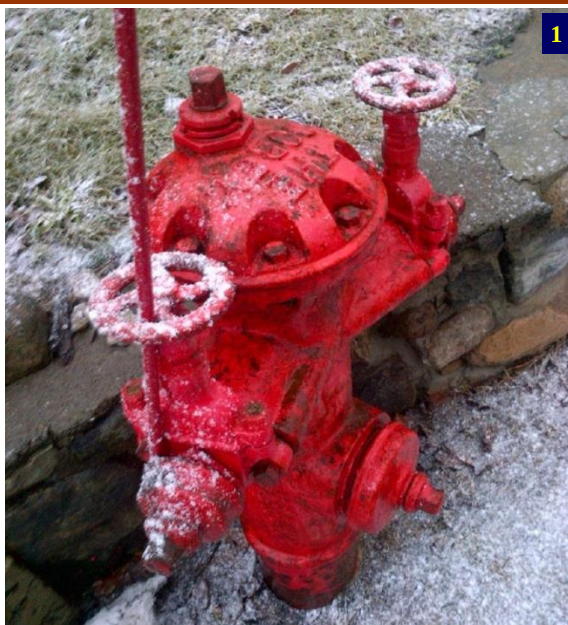
图片1展示了冬天下雪很多的美国北部某城镇上的一处消火栓。一根金属杆垂直固定在消火栓的左侧，用来标注消火栓的位置，见图片2。金属杆的顶端装有一面旗子，这样消火栓本体即使被积雪覆盖，消防员也能找到它。由于旗子对消火栓位置的标示，降低了消火栓被除雪设备损坏的可能性，同时它还提醒人们，不要把车停放在可能会阻塞消火栓通道的位置上。可以说，旗子就是一种安全装置，它有助于人们找到积雪覆盖下的消火栓。

很显然，这个安全装置也制造了一个问题。这根金属杆的安装穿过了阀门的操作手轮，你要打开阀门，首先得移开金属杆！另外，金属杆也可能妨碍使用消防扳手打开消火栓的操作。虽然金属杆和旗子是可以移开的，但在紧急情况下，这可能会浪费掉宝贵的时间。

来自于2004年10月期的《工艺安全警示灯》的图片3与图片1相似。只不过在图片3中，是自然生长的树枝使消防水阀门难以操作。而在图片1中，人为安装的金屬杆和旗子穿过了消防水阀门的手轮，其实这两者造成的影响是一样的。

- 系统的任何一项的变更，包括增加新的安全装置，都必须通过你工厂的变更管理（MOC）程序来进行评估。
- 在对新的安全装置进行变更管理的评估时，一定要考虑这样的变更可能会引入新的危险的可能性。
- 要确保经过评估之后的变更得到正确执行，并使用你工厂的开车前安全审查（PSSR）程序进行审核，以保证所做的变更已经做好了投入运行的准备。
- 如果变更涉及到应急响应人员，要让他们参与到变更管理（MOC）和开车前安全审查（PSSR）的活动中来。
