יוני 2014

כשל בציוד בטיחות!

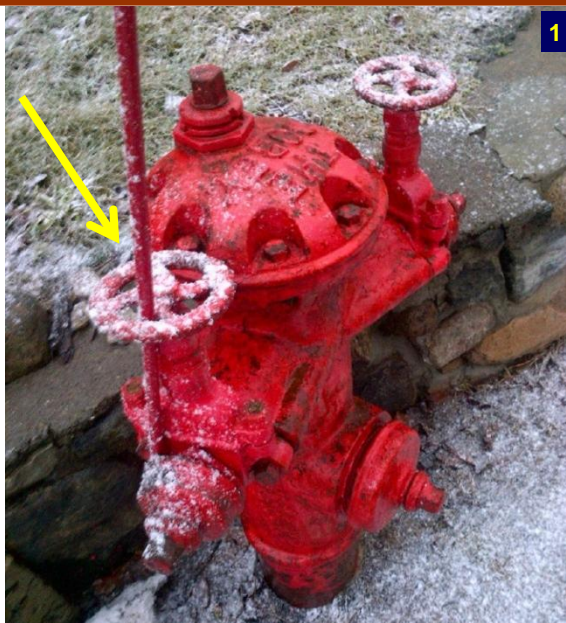
1

ציור אחד מציג ברז-שריפה (הידרנט) בעיר בצפון ארה"ב אשר כוסה בשלג רב בחורף. מוט ברזל אנכי מצד שמאל של הברז מיועד לסמן את מיקום הברז, כפי שניתן לראות בציור 2. דגל מותקן בראש המוט כך שכבאי יוכל למצוא את ברז-שריפה המכוסה בשלג. הדגל מסמן גם את מיקום ברז השריפה על מנת למנוע נזק לברז מציוד פנימי שלג, שאנשים לא יחננו כלי רכב לחסימה של הגישה לברז-שריפה. הדגל הוא אמצעי בטיחות לעזור לאנשים לדעת היכן ברז-שריפה באם הוא קבור תחת השלג.

ברור שאמצעי בטיחות זה ייוצר בעיה. מוט הברזל מותקן בצורה שהוא עובר דרך ידית גלגל הברז. ניתן לפתוח את הברז ללא סילוק המוט! המוט יכול גם למנוע שימוש במפתח צינורות לפתיחת ברז השריפה. עד אשר יזיזו את המוט והדגל יעבור זמן בעל ערך, במיוחד במצב חירום.

- ← כל שינוי במערכת, כולל הוספת ציוד או אמצעי בטיחות, הוא שינוי המחייב סקירה של המתקן בנוהל ניהול שינויים (MOC).
- ← כאשר מבצעים סקירה ובדיקה על פי נוהל ניהול שינויים עבור אמצעי בטיחות חדש, יש להבטיח לשקול את האפשרות שהשינוי יוסיף סיכונים חדשים.
- ← לאחר בחינה וסקירה של השינוי, יש להבטיח שהיישום בוצע בצורה נכונה והוא מוכן לתפעול, תוך שימוש בנוהל מבדק בטיחות לפני הפעלה (PSSR) במתקן שלך.
- ← דאג שצוות הבטיחות ותגובת חירום במפעל יהיה מעורב בביצוע סירת ניהול שינויים ומבדק בטיחות לפני הפעלה.
