एक सुरक्षा उपकरण जो ब्रूटि पूर्ण हो गया !

जून 2014

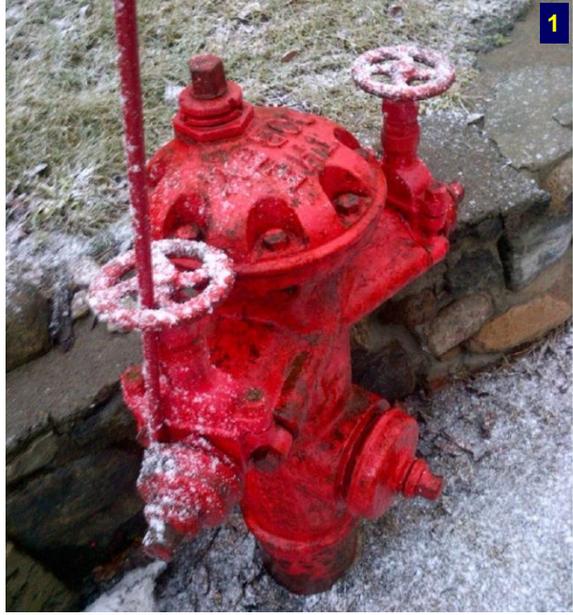
चित्र 1 उत्तरी संयुक्त राष्ट्र अमेरिका के एक नगर में एक फ़ाइर हायड्रेंट (नल) को दर्शा रहा है। इस नगर में सर्दियों के मौसम में बहुत बर्फ पड़ती है। हायड्रेंट के बाएँ ओर लगा सीधा खड़ा (लम्बवत) स्टील का डंडा (Rod) हायड्रेंट की स्थिति को अंकित करने के लिये प्रयोग में लाया गया है, जैसा कि इसे चित्र 2 में दिखाया गया है। डंडे के ऊपरी भाग में एक झण्डा लगाया है जिसे देखकर अग्निशमन के सदस्य यह पता लगा सकते हैं कि हायड्रेंट बर्फ से ढका हुआ है कि नहीं। झण्डा हायड्रेंट की स्थिति भी दर्शाता है ताकि यह बर्फ साफ (उठाने) वाले यंत्र से क्षतिग्रस्त न हो और इस लिये लोग वाहनों को वहाँ न खड़ा करे जहाँ पर फ़ाइर हायड्रेंट का रास्ता अवरुद्ध हो जाये। झण्डा लोगों की सहायता करने वाला एक सुरक्षा उपकरण है जिससे लोगों को यह पता चल सके कि हायड्रेंट बर्फ के नीचे दबा हुआ है।

स्पष्ट रूप से इस सुरक्षा उपकरण ने समस्या उत्पन्न कर दी है। धातु की छड़ को इस लिये तरह लगाया गया था ताकि यह वाल्व के हैंडल से गुजर सके। आप तब तक वाल्व चालित नहीं कर सकते हैं जब तक इस छड़ को निकाला न जाये ! हायड्रेंट को खोलने के लिये रेंच (Wrench) भी इस छड़ से बाधित हो सकता है। जब कि छड़ और झण्डा निकाले जा सकते हैं, लेकिन संभवतः आपात स्थिति में इसमें बहुमूल्य समय व्यर्थ हो जायेगा।

चित्र 1 अक्टूबर 2004 बीकॉन में वर्णित चित्र 3 से मिलता जुलता है। चित्र 3 में एक पेड़ की बढ़ती हुई शाखा अग्निशमक पानी के वाल्व में बाधा के रूप में प्रकट हो गयी है जिससे वाल्व का प्रचालन कठिन हो गया है। चित्र 1 में किसी ने फ़ाइर हायड्रेंट वाल्व के मध्य से छड़ और झण्डा लगा दिया है जिसका कि उसी प्रकार का प्रभाव है।

→ प्रणाली में कोई परिवर्तन, जिसमें एक नई सुरक्षा उपकरण का लगाया जाना भी सम्मिलित है, एक परिवर्तन है जिसका "परिवर्तन का प्रबंधन" (MOC) प्रक्रिया को प्रयोग में लाते हुए अवलोकन किया जाना चाहिए।

→ जब आप एक नई सुरक्षा उपकरण की एम ओ सी (MOC) की समीक्षा कर रहे हैं, यह सुनिश्चित करे कि उन संभावनाओं को भी शामिल किया जाये कि परिवर्तन करने से नए खतरे उत्पन्न हो रहे हैं।

→ परिवर्तन की समीक्षा करने के बाद, यह सुनिश्चित करे कि इसे उचित प्रकार से कार्यान्वित किया गया है और अपने संयंत्र के पूर्व स्टार्ट उप सुरक्षा समीक्षा (PSSR) प्रक्रिया को प्रयोग में लाते हुये प्रचालन के लिये तैयार है।

→ यदि परिवर्तन प्रभावित करता है तो एम ओ सी (MOC) और पी एस एस आर (PSSR) में शामिल आपात प्रतिउत्तर (Response) व्यक्तियों के साथ विचार विमर्श करे।
