## Peranti Keselamatan yang Tidak Betul!

Jun 2014

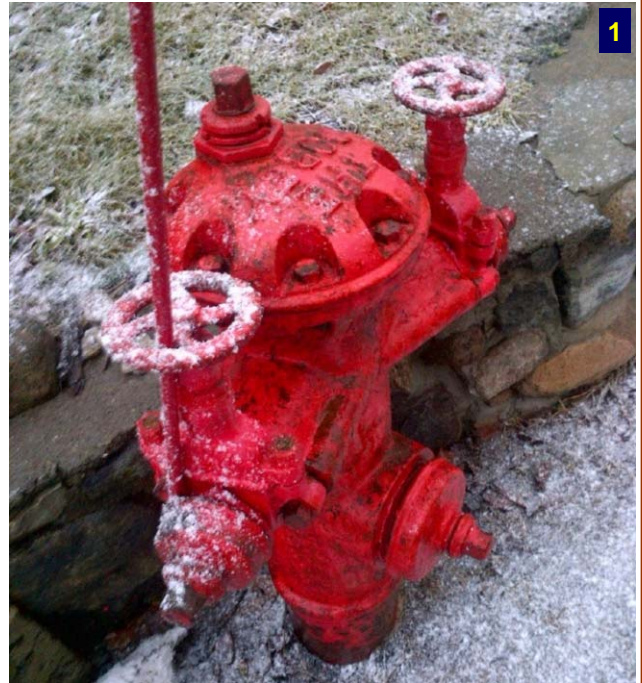
Gambar 1 menunjukkan pili bomba di sebuah bandar yang terletak di utara USA yang diselaputi salji semasa musim sejuk. Rod keluli menegak diikat pada sebelah kiri pili yang bertujuan untuk menandakan lokasi pili, seperti yang ditunjukkan dalam Gambar 2. Bendera dipasang di atas rod supaya pasukan pemadam api boleh menjumpai ia sekiranya diselaputi salji. Bendera ini juga menandakan lokasi pili supaya ia kurang berkemungkinan dirosakkan oleh peralatan penyingkiran salji, dan supaya orang tidak meletak kenderaan di mana mereka akan menyekat akses kepada pili. Bendera merupakan alat keselamatan untuk membantu orang tahu di mana kedudukan pili air sekiranya ia ditimbus salji.

Peranti keselamatan ini telah menimbulkan masalah. Rod besi telah dipasang melalui pemegang injap. Kamu tidak dapat membuka injap tanpa membuang rod terlebih dahulu! Rod ini juga mungkin menghalang penggunaan sepenuhnya pili untuk membuka pili tersebut. Walaupun rod dan bendera boleh dikeluarkan, ini akan mengambil masa yang berharga, terutama dalam situasi kecemasan.

→ Apa-apa perubahan kepada sistem, termasuk penambahan peranti keselamatan baru adalah perubahan yang perlu dikaji semula menggunakan prosedur Pengurusan bagi Perubahan (MOC) di kilang anda.

→ Semasa melakukan kajian MOC bagi peranti keselamatan baru, pastikan untuk mengambil kira kemungkinan yang perubahan memperkenalkan bahaya baru.

→ Selepas perubahan dikaji, pastikan ia dilaksanakan dengan betul dan ia sedia untuk beroperasi melalui proses Kajian Keselamatan bagi Pra-Permulaan (PSSR)

→ Dapatkan kakitangan kecemasan turut sama terlibat dalam MOC dan PSSR perubahan memberi kesan kepada mereka.

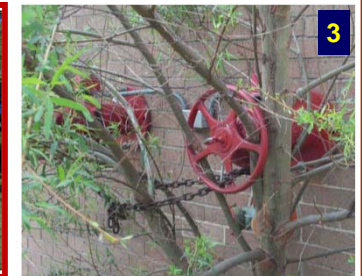
Gambar 1 menyerupai Gambar 3, yang diambil daripada Oktober 2004 Beacon. Di dalam gambar 3. Ranting dan dahan pokok yang berkembang menjadikan sukar bagi mengendalikan injap air bagi memadamkan api. Sementara dalam Gambar 1, seseorang telah memasang rod dan bendera melalui pemegang injap dan memberikan kesan yang sama.
