Um Dispositivo de Segurança Mal Instalado!

Junho de 2014

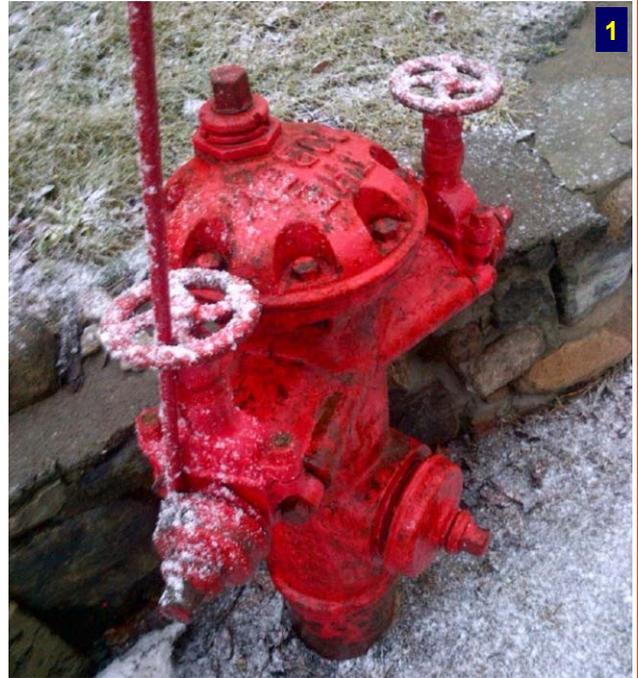
A Figura 1 mostra um hidrante numa cidade no norte dos EUA, que recebe uma grande quantidade de neve no inverno. A barra de aço vertical, fixada no lado esquerdo do hidrante destina-se a assinalar a sua localização tal como mostrado na Figura 2. Uma bandeira na parte superior da haste marca a localização do hidrante para os bombeiros, quando ele estiver coberto pela neve. Assim, é menos provável que ele seja danificado por equipamentos de remoção de neve e evita que pessoas estacionem seus veículos, bloqueando o acesso ao hidrante. A bandeira é um dispositivo de segurança para ajudar as pessoas a saber onde o hidrante está localizado quando ele está enterrado na neve.

É evidente que esse dispositivo de segurança criou um problema. A haste metálica foi instalada passando através do volante da válvula. Não se pode abrir a válvula sem primeiro remover a haste! A haste também pode impedir a utilização de uma ferramenta para abrir o hidrante. Mesmo que a haste e a bandeira possam ser removidas, possivelmente, em uma situação de emergência, isso vai levar um tempo precioso.

- Qualquer alteração num sistema, incluindo a adição de um novo dispositivo de segurança, é uma mudança que deve ser analisada usando o procedimento de Gestão de Mudança (GM) da sua unidade.
- Ao fazer um estudo de GM de um novo dispositivo de segurança, certifique-se de considerar também a possibilidade de que a mudança possa introduzir novos perigos.
- Após a análise da mudança, verifique se ela foi implementada corretamente e se está pronta para operação aplicando o processo de Análise de Segurança de Pré-Arranque (ASPA) da sua unidade.
- Obtenha o envolvimento do pessoal de resposta a emergência tanto na GM quanto no ASPA se a mudança os afetar.

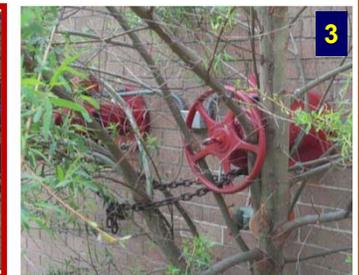
A Figura 1 é semelhante à Figura 3, do *Beacon* de Outubro de 2004. Na Figura 3, a natureza, na forma de galhos de árvore, torna difícil a operação da válvula de água de incêndio. Na Figura 1, alguém instalou uma haste e bandeira através do volante de uma válvula de hidrante, com o mesmo efeito.
