## Un dispozitiv de siguranță A Safety Device Gone Wrong!

Iunie 2014

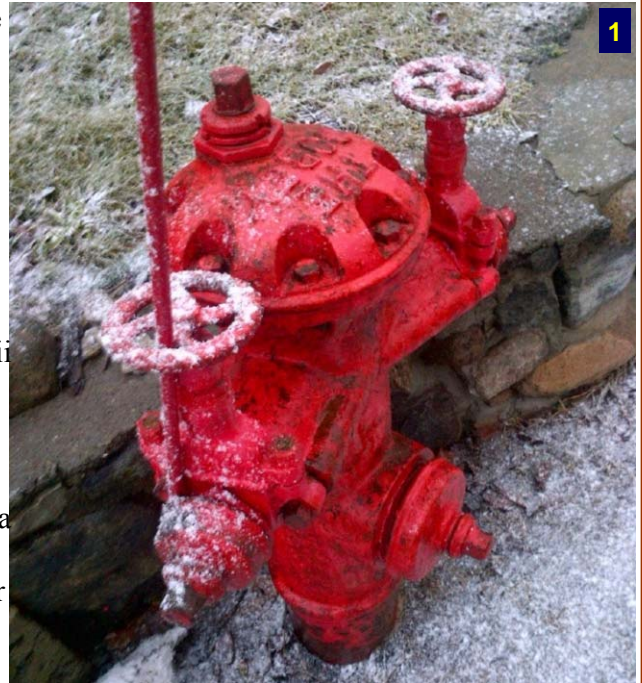
Imaginea 1 arată un hidrant dintr-un oraș din nordul SUA care este acoperit de zăpadă pe perioada iernii. O tijă metalică a fost montată în partea stângă a hidrantului cu intenția de a marca poziția hidrantului, așa cum se arată în imaginea 2. Un steguleț este instalat la partea superioară a tije astfel încât pompierii să identifice poziția hidrantului dacă acesta este acoperit de zăpadă. Stegulețul marchează poziția hidrantului astfel încât este puțin probabil ca acesta să fie avariat de utilajele de dezăpezire, iar locuitorii să nu parcheze autovehiculele și să blocheze accesul la hidrant. Stegulețul este un dispozitiv de siguranță și ajută locuitorii să localizeze hidrantul dacă acesta este acoperit de zăpadă.

În mod cert acest dispozitiv de siguranță a creat o problemă. Tija metalică a fost instalată prin trecerea acesteia prin roata de manevrare a ventilului. Nu puteți deschide ventilul fără a îndepărta mai întâi tija metalică! Tija metalică poate de asemenea să împiedice utilizarea cheii pentru hidrant pentru a-l deschide. Chiar dacă tija și stegulețul pot fi îndepărtate, acest lucru va conduce la pierderea unui timp prețios, posibil în timpul unei situații de urgență.

- Orice modificare a unui sistem, inclusiv montarea unui dispozitiv de siguranță este o schimbare care trebuie tratată în mod corespunzător utilizând procedura de management al schimbării (MOC) disponibilă.
- Când utilizați procedura MOC pentru un dispozitiv nou de siguranță, asigurați-vă că luați în considerare posibilitatea ca modificarea introduce pericole noi.
- După ce modificarea este analizată, asigurați-vă că modificarea a fost implementată corect și este gata pentru operare, folosind procedura de revizuire a siguranței înainte de punerea în funcționare (PSSR).
- Implicați personalul pentru situații de urgență în MOC și PSSR dacă modificarea are impact asupra acestora.

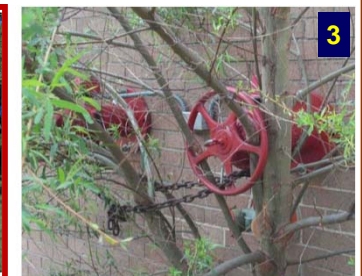
Situația din imaginea 1 seamănă cu imaginea 3 care provine din Beacon din luna Octombrie 2004. În imaginea 3, natura, sub forma unei ramuri de copac în creștere, face dificilă operarea ventilului sistemului de apă de incendiu. În imaginea 1 cineva a instalat tija și stegulețul prin roata de acționare a ventilului, ambele situații având același efect.
