30 సంవత్సరాల క్రితం జరిగిన - ఎల్.పి.జి. ప్రమాదం

నవంబరు 2014

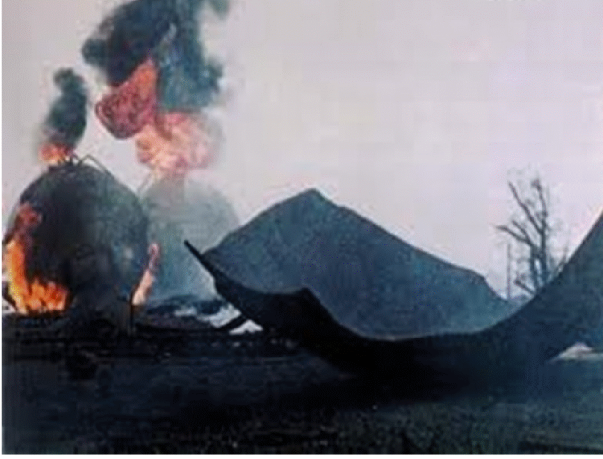
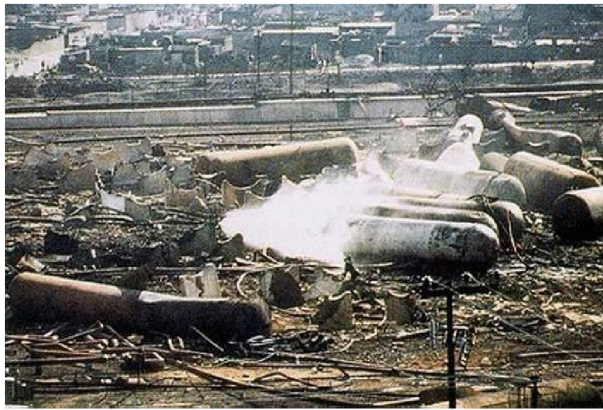
నవంబరు 19, 1984 సుమారుగా, 5.30 గంటలకు మెక్సికోలో గల మెక్సికో నగరంలో సేన్ జోన్ లెక్యూటివేట్ ప్రాంతంలో గల ఎల్.పి.జి. డిస్ట్రిబ్యూషన్ టెర్మినల్ మరియు స్టోరేజ్ వద్ద భారీ అగ్నిప్రమాదం సంభవించింది. ఈ భారీ ప్రమాదంలో సుమారుగా 600 మంది మృతి చెందగా, 7,000 మందికి గాయాలైనాయి మరియు సుమారు 2,00,000 మందిని సురక్షిత ప్రాంతాలకు తరలించగా, టెర్మినల్ పూర్తిగా ద్వంసమైంది. ఈ ప్రేలుళ్ళ ప్రభావం సిస్టోమీటరుపై 20 కి.మీ., (12.4 మైళ్ళు) వరకు నమోదైనది మరియు రిచ్చర్ స్కేలుపై 0.5గా అత్యంత భారీ ప్రేలుడుగా నమోదైనది. గాయాలపాలైనవారు, మరణించిన వారిలో చాలామంది దగ్గర ప్రాంతానికి చెందినవారు. టెర్మినల్కు అత్యంత సమీపంలో అనగా 130 మీటర్లు (425 అడుగుల) దూరంలో ప్రజలు నివాసం ఉన్నారు.

పరిసరప్రాంతమంతా బాగా పాడవుట వలన మరియు చుట్టూప్రకృల ప్రజలందరూ మృతి చెందటం వల్ల సాక్షులు కూడా (కరువైనారు) మృతి చెందారు, కావునా ఈ ప్రమాదానికి దారి తీసిన ఖచ్చితమైన కారణాలు గుర్తించడము వీలుగా లేదు. ఎల్.పి.జి. ట్యాంకు నుంచి గాని, పైపు లైను నుంచి గాని లీకే ఉండవచ్చు. ఆ ప్రాంతమంతా ఎల్.పి.జి. మేఘంగా వ్యాపించి, రెండు మీటర్ల ఎత్తులో ఆవహించి ఉండి ఉండవచ్చు. ఈ మేఘం నేలపై గల చిమ్ని గొట్టములో గల మంట వలన మండి ఉండవచ్చు. కాగా కొన్ని భద్రపరిచే ట్యాంకులలో ఎల్.పి.జి. పూర్తిగా నింపబడినట్లు ఆధారాలు ఉండి, నేలపై గల చిమ్ని గొట్టమునకు తరలించబడినది. బయటకు వచ్చు ప్రక్రియ ఒక ట్యాంక్లో పూర్తిగా నిండిపోయి ఒకకడం ప్రారంభమై ఉండవచ్చు లేదా ట్యాంక్లో పీడనం పెరిగి ఎల్.పి.జి. బయటకు ఒలికి ఉండవచ్చు.

ఈ ప్రమాదానికి అనేక కారణాలు కనపడుతున్నాయి. డిజైను లోపాలు కూడా కారణంతో కలిపి, (ఉదా:- ట్యాంక్ల మధ్య తగినంత దూరం లేకపోవడం; బయటకు వచ్చే గ్యాస్ను కనుకొనే పరికరం పనిచేయకపోవడం, సమర్థవంతమైన అగ్నిని ఆర్గే యంత్ర పరికరాలు లేకపోవడం), ప్రమాద తీవ్రత వల్ల అగ్నిమాపక పరికరాలన్నీ నాశనము వలన అగ్నిని నిరోధించే సాధనములు నిర్వహణలో లోపం వలన మరియు టెర్మినల్ సమీపంలో అధిక సంఖ్యలో జనావాసాలు ఉండటం వలన.

- ❖ మీ కర్మాగారంలో సంభవించగలిగే అత్యంత ప్రమాద సంఘటనను అంచనా వేయండి మరియు దానిని సమర్థవంతంగా ఎదుర్కొనే భద్రతా ప్రమాణాలను పోల్చి చూడండి, గమనించండి.
- ❖ భద్రతా పరికరాలు, యంత్రాలు పాడైపోతే వెంటనే గుర్తించి రిపోర్టు చేయండి. యాజమాన్యంతో వాటిని వెంటనే రిపేరు/పనిచేసే చర్యలు గైకొనండి.
- ❖ పీడనాన్ని నియంత్రించే వాల్వలను తనిఖీ చేయండి; మీ కర్మాగారపు పాలసీ ప్రకారం నిర్వహణ చేపట్టండి.
- ❖ మీ భద్రతా మరయు ప్రొడక్షన్ ఇంజనీర్లతో భద్రతపై సమీక్షించండి. ప్రమాదాలను ఎలా ఎదుర్కొవాలో చర్చించండి, అత్యంత ప్రమాద పరిస్థితులలో కర్మాగారిని ఎలా ఆపు చేయాల్సి తెలుసుకోండి.
- ❖ కర్మాగారంలో శుభ్రతకు అత్యంత ప్రాముఖ్యతను ఇవ్వండి. శుభ్రత సరిగా లేనిచో కర్మాగారపు భద్రత లేనట్లే అని మరువకండి. మీ కర్మాగారపు అన్ని యంత్రాలను, ముఖ్యంగా భద్రతా యంత్రాలపై శ్రద్ధగా జాగ్రత్తలు తీసుకోండి.
