博帕尔——历史上最严重的工业灾难

2014年12月

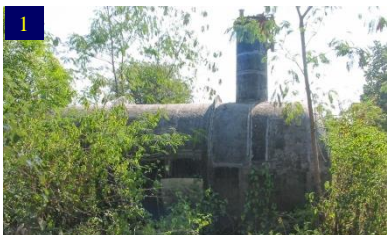
事故发生的原因据信是有水混进了MIC贮罐E610（见图1）中，因而发生了放热反应，由此产生了热量和压力，使贮罐的安全阀动作而发生泄漏。一些现场和控制室的关键仪表（见图2）当时工作不正常。冷却系统（见图3）也没有投入使用，其内部的制冷剂都已经卸载清除了。从安全阀泄漏出的气体流到了能起中和作用的碱液洗涤塔内，而该洗涤塔却因维修而处于停车状态（见图4）。气体又从洗涤塔流向最后的火炬塔（见图5），而它同样处于停车状态，正待更换已经腐蚀的管道。就这样，这些剧毒气体未经任何处理就直接排向大气，使数十万人暴露在剧毒气体环境之中。
