Detaljerne betyder noget for processikkerheden !

Marts 2015

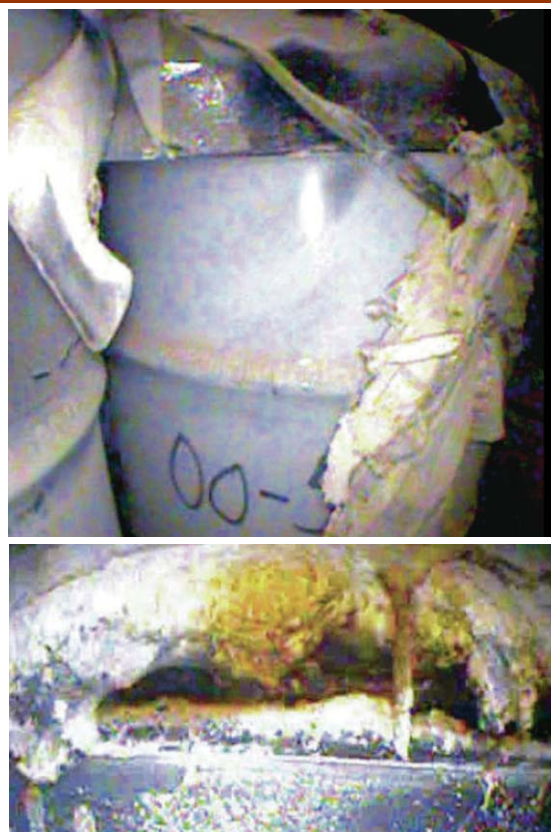
Der skete en varmeudviklende kemisk reaktion i en beholder fyldt med radioaktivt material på et opbevaringssted for radioaktivt affald. Beholderen revnede og der skete et lille radioaktivt udslip, som udsatte andre beholdere for forhøjet temperatur og 20 medarbejdere blev udsat for lave niveauer af stråling. Tilsvarende beholdere er ligeledes i fare for at revne. Opbevaringsstedet måtte lukkes og udgifterne til at rense op forventes at blive flere hundrede millioner US \$.

Der skete en kemisk reaktion i beholderen, som indeholdt surt affald, nogle oxiderende (iltende) kemikalier inkl. nitratsalte såvel som en organisk baseret absorbent. Denne blanding kunne reagere og danne både varme og forhøjet tryk.

Selvom en endelig afgørelse om årsagerne ikke er lavet, har aviser rapporteret, at en typografisk fejl i en revision til anlæggets procedure måske resulterede i at den forkerte absorbent blev brugt !. Den reviderede procedure krævede specifikt, at en organisk absorbent skulle bruges, hvor der skulle have været brugt en uorganisk absorbent (en ler-baseret absorbent). Fejlen blev ikke opdaget og absorbenten blev ændret hvilket resulterede i uheldet. Detaljerne betyder noget !. Det ene bogstav "U" (På engelsk to bogstaver: "i" og "n,") gør en kæmpe forskel i valget af absorbentmaterialet!
