Οι λεπτομέρειες μετρούν στην ασφάλεια διεργασιών!

Μάρτιος 2015

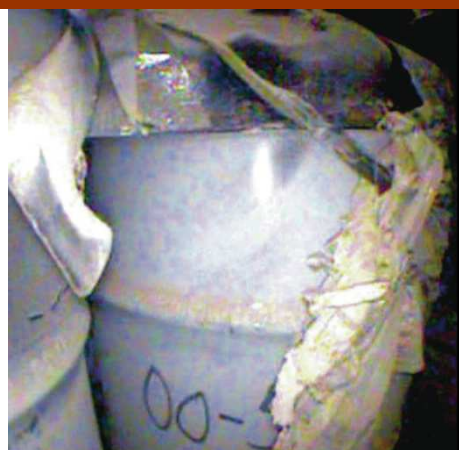
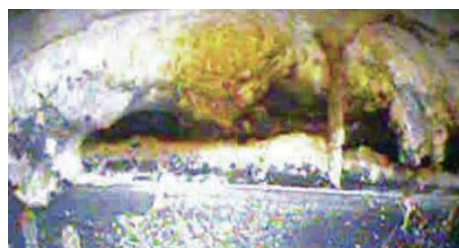
Σε ένα χώρο εναπόθεσης πυρηνικών αποβλήτων, μια εξώθερμη αντίδραση συνέβη σε ένα από τα δοχεία ραδιενεργών αποβλήτων. Το δοχείο διερράγη, απελευθερώνοντας μικρές ποσότητες ραδιενέργειας, εκθέτοντας κι άλλα δοχεία αποβλήτων σε μεγάλη θερμοκρασία και 20 εργαζόμενους σε χαμηλά επίπεδα ραδιενέργειας. Τα άλλα δοχεία που περιείχαν παρόμοια απόβλητα διέτρεχαν κι αυτά τον κίνδυνο διάρρηξης. Η εγκατάσταση αναγκάστηκε να σταματήσει τη λειτουργία και το κόστος αποκατάστασης εκτιμάται σε αρκετές εκατοντάδες εκατομμύρια δολάρια.

Στο δοχείο, το οποίο περιείχε όξινα απόβλητα και οξειδωτικά χημικά, όπως νιτρικά άλατα, καθώς και οργανικές απορροφητικές ουσίες έλαβε χώρα μια χημική αντίδραση, η οποία παρήγαγε θερμότητα και πίεση.

Ενώ ο τελικός προσδιορισμός των αιτιών δεν έχει ολοκληρωθεί, δημοσιεύματα εφημερίδων αναφέρουν ότι ένα τυπογραφικό λάθος σε μια αναθεώρηση μιας διαδικασίας της εγκατάστασης μπορεί να οδήγησε στη χρήση εσφαλμένης απορροφητικής ουσίας! Η αναθεωρημένη διαδικασία συγκεκριμένα ανέφερε ότι πρέπει να χρησιμοποιείται οργανική απορροφητική ουσία, ενώ θα έπρεπε να αναφέρει ανόργανη απορροφητική ουσία (με βάση τον άργιλο). Το σφάλμα δεν εντοπίστηκε και η ουσία άλλαξε καταλήγοντας στο συμβάν. Οι λεπτομέρειες μετρούν. Δύο γράμματα «αν-» κάνουν τεράστια διαφορά στα χαρακτηριστικά μιας ουσίας!

- ❖ Όποια και να είναι η εργασία μας – παραγωγή, συντήρηση, επίβλεψη, σχεδιασμός, διοίκηση – να δίνουμε προσοχή στις λεπτομέρειες της εργασίας μας. Δεν υπάρχουν ασήμαντες λεπτομέρειες όσον αφορά την ασφάλεια διεργασιών. Ποτέ δεν ξέρουμε αν μια φαινομενικά ασήμαντη λεπτομέρεια μπορεί να εξελιχθεί σε ένα μεγάλο συμβάν, επομένως πρέπει να δίνουμε σημασία σε όλες!
- ❖ Αν μας έχει ανατεθεί η αναθεώρηση μιας διαδικασίας ή άλλου εγγράφου ασφάλειας διεργασιών, να είμαστε πολύ προσεκτικοί. Να μη χειριζόμαστε το θέμα τυπικά, αλλά προσεκτικά.
