## 공정 안전과 관련한 세부 정보

2015년 3월

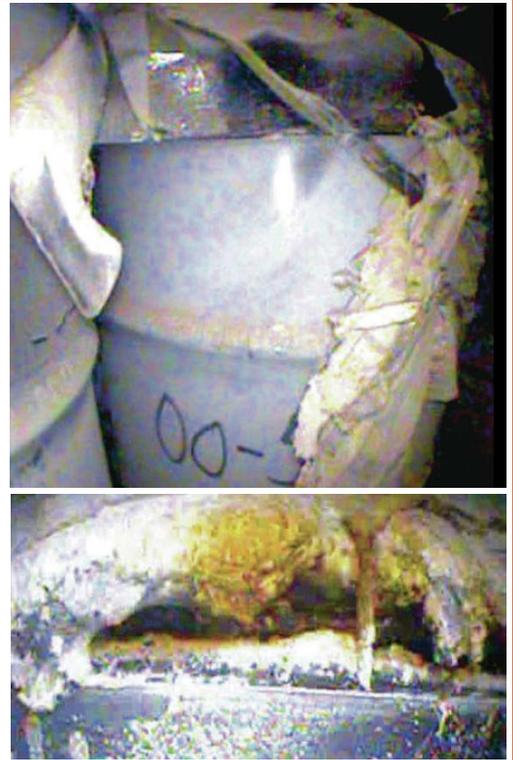
핵 폐기물 저장소의 방사성 폐기물 드럼에서 발열 반응이 발생했습니다. 드럼은 과열되었고, 소량의 방사선이 누출되어 다른 폐기물 드럼들이 온도상승에 노출되었고 20여명의 작업자들이 저준위 방사선에 오염되었습니다. 동일한 폐기물을 저장하고 있는 다른 드럼들도 과열의 위험에 처하게 되었습니다. 시설은 폐쇄되었고 복구에 수 억 달러 비용이 소요될 것으로 예상됩니다.

산성 폐기물과 유기 흡수제, 질산 소금을 포함한 산화 화학물질이 저장된 드럼에서 화학반응이 발생했습니다. 이 혼합물은 반응해서 열과 압력을 생성할 수 있습니다.

원인에 대한 최종 판정이 나오지 않았지만, 신문 보도에 따르면 시설 관리정책 개정시의 오자로 인해 흡수제(absorbent)가 오용되었다고 합니다! 개정된 정책에는 유기(organic) 흡수제를 사용할 것을 명시되어 있었지만, 무기(inorganic) 흡수제 (찰흙소재의 흡수제)의 사용을 지정 한다는 내용이어야 했습니다. 오자의 오류가 간과되었고, 이에 따라 흡수제가 교체되었으며, 사고로 이어졌습니다. 세세한 사항이 판이한 결과로! 그 두 개의 문자, "i"와 "n"은 흡수제의 특성에 큰 차이를 초래했습니다!

- ❖ 귀하의 임무가 운전, 정비, 감독, 엔지니어링, 관리 등 무엇이든 간에 업무의 사소한 사항까지도 주의하셔야 합니다. 공정 안전과 관련해서는 어느 것도 중요치 않은 내용이 없습니다. 간과한 사소한 사항이 중대 사고를 야기할 수 있습니다, 해서 모든 사항에 유의해야 합니다!
- ❖ 절차나 다른 프로세스 안전 정보에 대한 검토요청을 받은 경우, 진지하게 살펴보세요. 이러한 검토를 형식적인 절차로 간과하지 마시고, 주의깊게 점검하세요.

**치명적일 수 있는 작업의 사소한 사항에도 관심을 기울이세요!**
