Detaliile conteaz n siguran a procesului!

Martie 2015

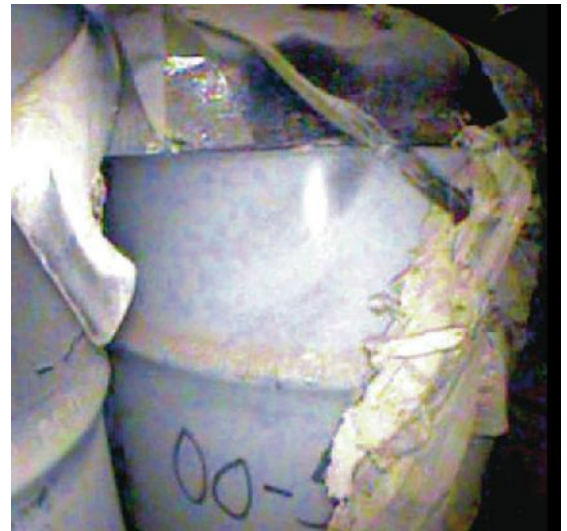
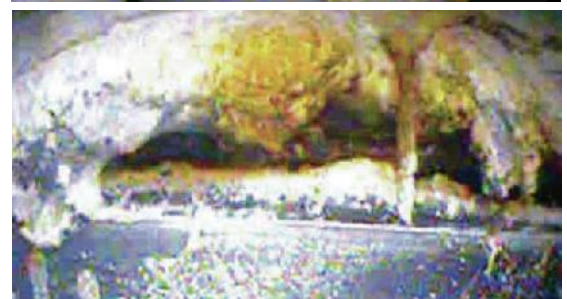
Întrun container pentru de euri radioactive dintrun depozit de de euri nucleare s-a produs o reacție exoterm . Containerul s-a fisurat, cauzând punerea n libertate a unor cantit i reduse de radiații, expunerea altor containere conținând deșeuri la temperaturi ridicate și contaminarea cu radiații de nivele joase a 20 de muncitori. Alte containere con inând de euri similare au fost deasemenea n pericol de a se fisura. Instalația a trebuit s fie închis , iar costul de remediere s-a ridicat la câteva milioane de dolari.

În containerul care conținea deșeuri acide și substanțe chimice oxidante printre care săruri de tip nitrat și absorbantți organici s-a produs o reacție chimic . Amestecul de substanțe a reacționat generând c ldu r i presiune.

De i nu s-a realizat o analiz final a cauzelor incidentului, rapoarte publicate n ziare au indicat c s-a f cut o gre eal de tehnoredactare n timpul revizurii unei politici a instalației care a dus la utilizarea unui absorbant gre it! În politica revizuit se specifica c trebuie utilizat un absorbant organic, când de fapt trebuia utilizat un absorbant anorganic (absorbant pe baz de argil). Eroarea de tehnoredactare nu a fost identificat , iar absorbantul a fost schimbat conducând la producerea incidentului. **Detaliile conteaz !** Aceste dou litere “a” i “n” fac o diferenț uria n caracteristicile absorbantului!

- ❖ Oricare ar fi sarcina dumneavoastr – opera iuni, mentenan , supervizare, inginerie, management – acorda i aten ie detaliilor n activitatea prestat . Nu exist detalii lipsite de importan n siguran a procesului. Nu ve i ti niciodat ce detaliu aparent minor poate ini ia un accident major, a a c trebuie s acorda i aten ie tuturor detaliilor!
- ❖ Dac vi se cere s revizui i o procedură sau alte informații privind siguranța procesului, într adev r revizuiti ceea ce vi s-a cerut. Nu considera i revizuirea ca pe o formalitate, revizui i cu atenție!

Acordați atenție detaliilor n activitatea dumneavoastr – ele sunt importante!
