Små detaljer har stor betydelse inom processsäkerhet!

mars 2015

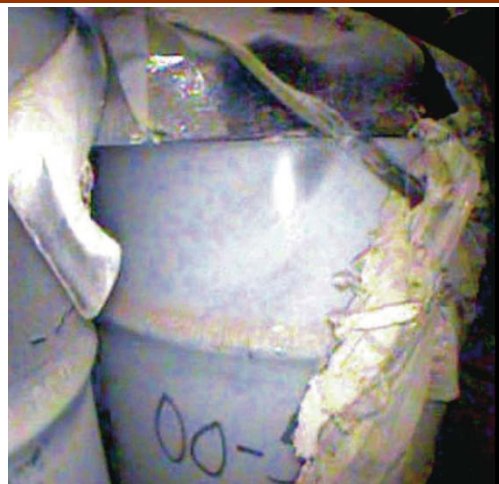
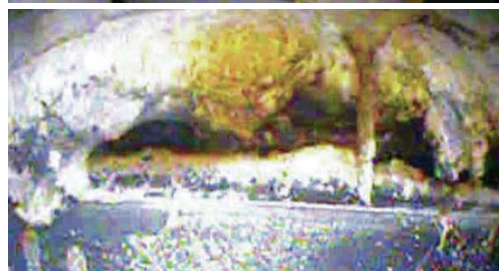
En exoterm reaktion inträffade i en behållaren med radioaktivt avfall vid en anläggning för kärnavfall. Behållaren brast och orsakade ett utsläpp av radioaktiv strålning, vilket exponerade andra behållare för förhöjda temperaturer och utsatte 20 arbetare för låg strålningsdos. Det fanns också risk för att andra behållaren med liknande avfall skulle brista. Anläggningen stängdes och saneringen beräknas gå på många hundratals miljoner dollar.

En kemisk reaktion inträffade i behållaren, som innehöll surt avfall och oxiderade kemikalier, såsom nitratsalter och ett organiskt, absorberande ämne. Denna blandning kan reagera och generera värme tryck.

Man har inte fastställt orsakerna till händelsen, men en tidning rapporterar indikationer på att ett tryckfel fanns i en revision av en anläggningspolicy som kan ha gjort att man använt fel absorberande material! Den reviderade policyn angav att ett **organiskt** absorberande ämne ska användas, men det skulle stå att ett **oorganiskt** absorberande ämne (baserad på lera) ska användas. Felet uppmärksammades inte och det absorberande ämnet byttes ut, vilket ledde till incidenten. Detaljer har stor betydelse! Denna bokstav, "o", gör stor skillnad när det gäller det absorberande ämnets egenskaper!

- ❖ Vilket ditt jobb än är – produktion, underhåll, tillsyn, teknik, övervakning – var uppmärksam på detaljerna i ditt arbete. Det finns inga betydelselösa detaljer i processsäkerhet. Du vet aldrig vilka till synes små detaljer som kan orsaka en stor händelse, så du måste vara uppmärksam på alla detaljer!
- ❖ Om du ombeds revidera en procedur eller annan processsäkerhetsinformation, läs den noga. Se inte revisionen som en formalitet, gå igenom den noggrant.
