Meganiese integriteit

Mei 2015

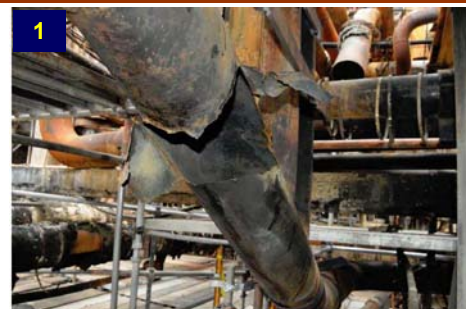
Op 12 Augustus 2012 faal 'n pyp in die ru-olie distillasie eenheid (CDU) in 'n raffinadery in California, VSA. (Foto 1) Warm vlambare vloeistof ontsnap, verdamp en vorm 'n gaswolk wat later ontsteek. Die pyp het gefaal as gevolg van papierdun wande, veroorsaak deur sulfudiasie korrosie, 'n algemene vorm van korrosie in raffinadery. Die tipe korrosie is 'n groot bekommernis omdat dit hoogs waarskynlik tot katastrofiese falings kan lei. Korrosie vind plaas teen eenvormige tempo oor 'n groot oppervlak. Die pyp wande word dunner totdat byna niks meer oor is nie en dan faal die pyp katastrofies. Daar is selde eers 'n klein gaatjie wat as waarskywing kan dien.

- ➔ Rapporteer enige lek dadelik, al is dit klein en maak seker herstelwerk word gou gedoen.
- ➔ As jy reageer op 'n klein lek, wees bedag dat die klein lek die gevolg kan wees van korrosie oor 'n wye area met gevolglike dun metaal en skielik 'n groot lek kan word. Beplan werk sodat mense beskerm is as die groot lek gebeur.

- ➔ As jy pype of toerusting vervang, maak seker dat die korrekte materiaal van konstruksie gebruik word. Volg goeie positiewe materiaal identifikasie metodes voordat items vervang word. 'n 100% komponent inspeksie van wat vervang is tydens die afsluiting is dalk nodig voor inbedryfstelling.

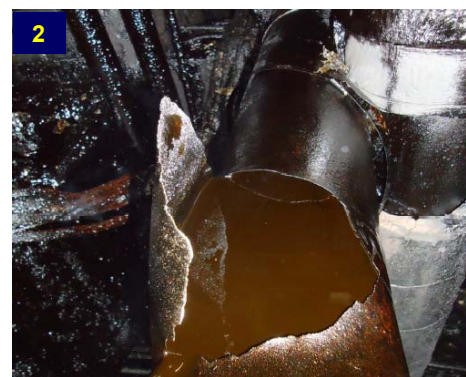
Later, in November 2013, het 'n brand uitgebreek na 'n lek op die vakuüm residu pyp in die CDU eenheid van 'n raffinadery in Brazilië. (Foto 2) 'n reguit stuk pyp op die pyprak het gafaal en die lek veroorsaak. Dit blyk dat die wand van die pyp minders as 1 mm dik was, omdat dit van koolstofstaal gemaak is eerder as die vereiste allooi staal. Die stuk pyp is vervang tydens die afsluiting in 1998 met die verkeerde materiaal is gebruik.

Beide insidente is veroorsaak deurdat die meganiese integriteits betuursprogram wat nie suksesvol was om pypstukke betydes te vervang voor falings nie. In die 2013 insident het die instandhoudings sisteem nie verseker dat die korrekte materiaal gebruik is nie. Beter instandhoudingsprogramme kon beide insidente voorkom het.
