Mechanická integrita

Květen 2015

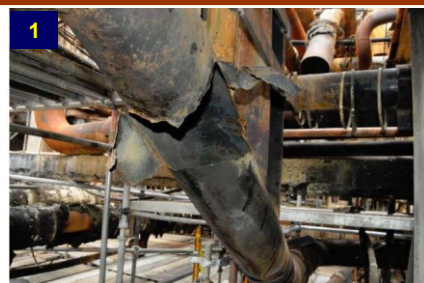
V srpnu 2012 došlo na destilační jednotce ropy v jedné kalifornské rafinérii k prasknutí potrubí, ze kterého se uvolnilo procesní médium - horké hořlavé uhlovodíky (foto 1). Uniklý materiál se částečně odpařil a vytvořil velký hořlavý mrak par, které se vznítily. Potrubí prasklo po ztenčení stěn způsobeném sulfidickou korozí, která je v rafinériích obvyklým degradačním mechanismem. Porušení integrity způsobené sulfidickou korozí bývá důvodem pro velké znepokojení vzhledem k poměrně vysoké možnosti katastrofického selhání. K tomu dochází tím, že koroze probíhá relativně rovnoměrnou rychlostí na velkém povrchu, takže stěna potrubí se může postupně tenčit do doby, než náhle praskne, přičemž nedochází k prvním známkám (projevům) porušení integrity jako je např. malý bodový únik, trhlinka nebo lokální zeslabení.

- ➔ Ihned nahlaste jakýkoliv únik, který objevíte, bez ohledu na jeho velikost; následně se ujistěte, že jsou přijata opatření.
- ➔ Pokud reagujete na malý únik na velkém potrubí nebo nádobě, berte v potaz možnost, že „malý“ únik může být ve skutečnosti způsobený velkou plochou ztenčeného nebo oslabeného kovu a může tak náhle dojít k úniku velkému. Naplánujte si dopředu, co uděláte pro zajištění bezpečnosti lidí, pokud by se tak stalo.

- ➔ Pokud provádíte výměnu potrubí či jiného zařízení, ujistěte se, že používáte správný materiál pro všechny nahrazované části. Postupujte dle vašich postupů pozitivní materiálové identifikace (Positive Material Identification, PMI) a ověřujte aplikaci těchto postupů v praxi. Před najetím proveďte 100% kontrolu komponent, které byly vyměněny v průběhu odstávky.

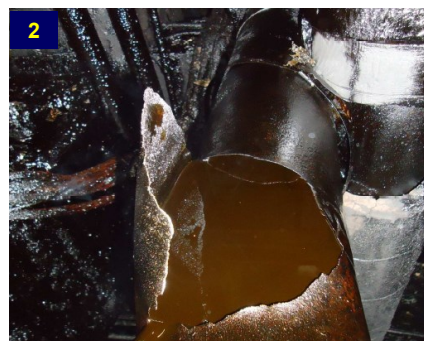
V listopadu 2013 vypukl na jednotce destilace ropy v brazilské rafinérii požár po úniku vakuového zbytku z potrubí (foto 2). Příčinou úniku byla prasklina na rovném úseku potrubí na potrubním mostě poblíž předflešovací kolony jednotky destilace ropy. Vyšetřování ukázalo, že tato potrubní část měla velmi tenkou stěnu (méně než 1 mm). Předepsaným materiálem pro tuto potrubní část byla legovaná ocel, ve skutečnosti však byla použita ocel uhlíková. Tato část potrubí byla vyměněna při údržbářské odstávce v roce 1998 za použití nesprávného konstrukčního materiálu.

Ani v jednom z těchto dvou případů nebyl při odhalování či výměně poškozených potrubních částí před jejich prasknutím systém řízení mechanické integrity úspěšný. Ve vztahu k události z roku 2013 systém údržby nezajistil výměnu potrubí ze správného konstrukčního materiálu. Oběma nehodám mohly zabránit efektivnější programy mechanické integrity a údržby.

- ➔ Časté používání opravných třmenů (objímek) k externímu zastavení úniků procesních kapalin vyvolává otázky o efektivitě programu mechanické integrity. Tyto prostředky jsou určeny pro dočasnou opravu bez nutnosti odstavit provoz do doby, než lze provést opravu trvalou, třeba při odstavení zařízení. Při provedení takovéto dočasné opravy postupujte dle vašich postupů řízení změn. Ujistěte se, že dočasné opravy jsou řízeny tak, aby byly zahrnuty i do požadavku na řádnou opravu při plánování následujícího odstavení zařízení.

- ➔ Pochopte a ujistěte se, že doporučení vašich inspektorů jsou implementovány včas.
- ➔ Efektivní proces řízení změn (Management of Change, MOC) je zcela zásadní pro zdar jakéhokoliv programu managementu integrity potrubí. Vaši inspektoři mohou předvídat změny korozních nebo jiných degradačních mechanismů a změnit odpovídajícím způsobem inspekční plány a postupy. Ujistěte se, že vaši inspektoři se podílí na procesu schvalování změn, které mohou mít vliv na potrubí nebo jiného zařízení.
