## Mechanische Integriteit

Mei 2015

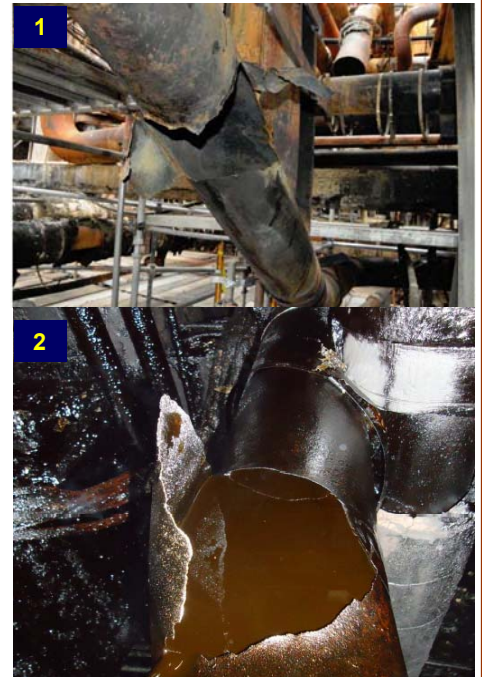
In augustus 2012 scheurde op een raffinaderij in Californië een leiding in een atmosferische destillatie fabriek (CDU), waardoor hete koolwaterstoffen vrij kwamen (foto 1). Het vrijgekomen product verdampte en vloog in brand. De leiding bleek aangetast te zijn door zwavelcorrosie, een veel voorkomend fenomeen in raffinaderijen. Zwavelcorrosie is een groot probleem aangezien de gevolgen vaak zeer ernstig zijn. Dit komt doordat de corrosie langzaam een groot oppervlak aantast, zodat een leiding geleidelijk aan steeds dunner wordt totdat deze openscheurt, in tegenstelling tot een lekkage die ontstaat door putcorrosie, scheurtjes of het lokaal dunner worden van het materiaal.

Bij beide incidenten faalden de gebruikte onderhoudssystemen om aangetaste leidingen tijdig op te sporen en te vervangen. In het incident in 2013 heeft het onderhoudsysteem er niet voor kunnen zorgen dat de correcte materialen gebruikt werden om het stuk leiding te vervangen. Een effectiever preventief onderhoudsprogramma had beide incidenten kunnen helpen voorkomen.

- ➔ Zorg ervoor dat de juiste materialen gebruikt worden als er leidingstukken of andere installatieonderdelen vervangen worden. Werk volgens de geldende procedures en controleer altijd alles voordat de installatie weer in bedrijf genomen wordt.
