Integralność mechaniczna

Maj 2015

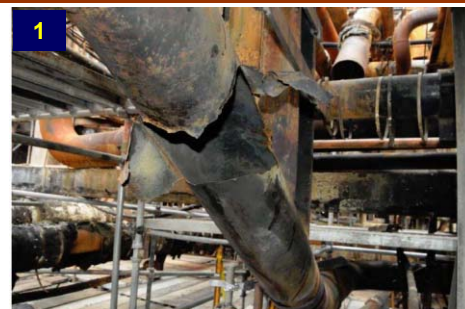
W sierpniu 2012 nastąpiło rozerwanie rurociągu w obrębie instalacji Destylacji Rurowo-Wieżowej, w kalifornijskiej rafinerii, co spowodowało uwolnienie gorącego strumienia palnych węglowodorów (foto 1). Uwolniona ciecz częściowo odparowała a powstała palna chmura zapaliła się. Rurociąg rozerwał się z powodu pocienienia ścianki spowodowanej przez korozję siarczkową, powszechny w rafineriach mechanizm niszczący. Awarie spowodowane przez korozję siarczkową są poważnym problemem, gdyż cechuje je względnie duże prawdopodobieństwo katastroficznego pęknięcia. Do tego typu zdarzeń dochodzi, gdyż korozja postępuje stosunkowo równomiernie na większej powierzchni, więc pocienienie rurociągu następuje raczej sukcesywnie aż do jego rozerwania aniżeli następuje wyciek z małego otworu, pęknięcia czy też z miejscowego pocienienia.

W obydwu powyższych przypadkach System Zarządzania Integralnością Mechaniczną nie zadziałał właściwie w zakresie pomiarów oraz wymiany zużytych elementów orurowania zanim doszło do rozerwania rurociągów. W odniesieniu do zdarzenia z 2013 system czynności konserwacyjno-remontowych nie zapewnił użycia określonego materiału konstrukcyjnego wymienianego odcinka rurociągu. Bardziej efektywne programy dotyczące integralności mechanicznej oraz prac remontowych mogłyby nie dopuścić do wystąpienia tych zdarzeń.

- ➔ Jeżeli wymieniasz rurociąg lub inne urządzenie upewnij się, że użyty zostanie właściwy materiał wszystkich wymienianych elementów. Przestrzegaj procedur zgodności materiałowej [ang.: Positive Material Identification (PMI)] ustalonych w twoim zakładzie i skontroluj zabudowę elementów w terenie. Przeprowadź przez ponownym uruchomieniem instalacji kontrolę 100% elementów, które podlegały wymianie w trakcie postoiu remontowego.

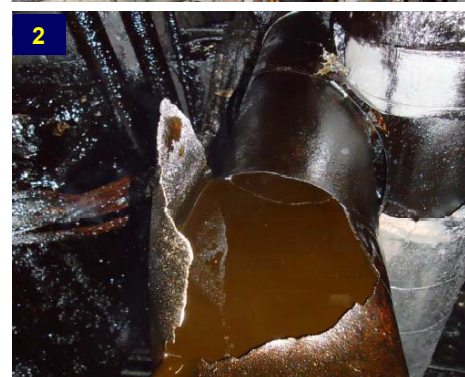
W listopadzie 2013 wystąpił pożar po przecieku rurociągu z destylatem próżniowym z instalacji DRW w brazylijskiej rafinerii (foto 2). Uwolnienie destylatu nastąpiło z powodu pęknięcia prostego odcinka rurociągu w wiązce rurociągów w pobliżu kolumny destylacji rzutowej w instalacji DRW. W trakcie działań dochodzeniowych ustalono, że grubość tej sekcji rurociągu była bardzo mała (mniej niż 1 mm). Wspecyfikowanym projektowo materiałem dla tej sekcji rurociągu była stal stopowa jednakże, jak ustalono, w rzeczywistości zastosowano stal węglową. Ta sekcja rurociągu została wymieniona w roku 1998 podczas postoiu remontowego i wtedy to użyto niezgodnego materiału konstrukcyjnego.
