Integritatea mecanică

Mai 2015

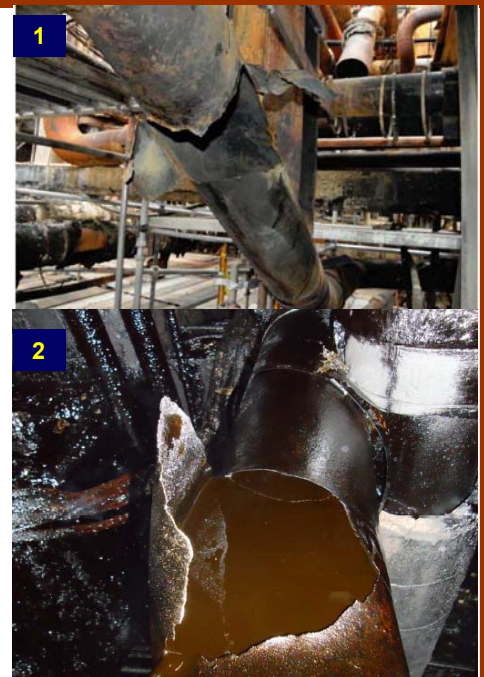
În luna August 2012, o conductă din instalația de distilare a țițeiului brut (CDU) dintr-o rafinărie din California s-a fisurat punând în libertate hidrocarburi inflamabile, fierbinți (Foto 1). Substanțele eliberate s-au evaporat parțial formând un nor de vapori inflamabili de dimensiuni mari care s-a aprins. Conducta s-a fisurat datorită pierderii de material din grosimea acesteia, pierdere cauzată de coroziunea datorată sulfului (sulfidizare material), un mecanism de deteriorare des întâlnit în rafinării.

În Noiembrie 2013, s-a produs un incendiu, după ce o conductă conținând reziduu de vid dintr-o instalație de distilare a țițeiului brut (CDU) din Brazilia (Foto 2). Deversarea de material s-a produs datorită ruperii în întregime a conductei produse pe o estacadă de conducte în apropierea coloanei de distilare fracționată a instalației CDU. Investigația a determinat că grosimea conductei era redusă (sub 1 mm). Materialul pentru această secțiune a conductei trebuia să fie oțel aliat, dar în realitate conducta era confecționată din oțel carbon. Aceasta secțiune a conductei a fost înlocuită în timpul lucrărilor de mentenanță din 1998, dar s-a utilizat un material de construcție greșit.

În cazul ambelor incidente, sistemul managementului integrității mecanice nu a fost eficient în detectarea sau înlocuirea componentelor deteriorate ale conductei înainte de defectare. În cazul incidentului din 2013, sistemul de mentenanță nu a asigurat materialul de construcție corespunzător la înlocuirea conductei. Programe mai eficiente de integritate mecanică și mentenanță ar fi putut preveni ambele incidente.

- ➔ Dacă înlocuiți conducte sau alte echipamente asigurați-vă că utilizați materialul corect pentru toate piesele de schimb. Utilizați procedurile de identificare pozitivă a materialului (PMI) existente în instalație și verificați implementarea acestora. Realizați o inspecție completă înainte de repornire pentru componentele care au fost înlocuite.
