언제 대피해야 하는지 알아야 합니다!

2015년 7월

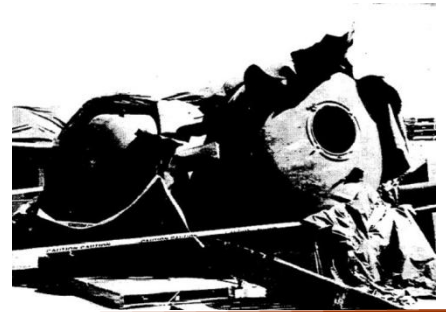
1995년 4월, 뉴저지의 어느 제조공장에서는 차아황산나트륨(고체), 알루미늄 분말, 탄산칼슘(고체), 및 벤즈알데하이드(액체)의 혼합 제품을 생산할 준비를 하는 중이었습니다. 각 원료들이 6m³ 용량의 교반기에서 Mixing 되는 중에, 수분 오염 등에 의해 발열반응이 발생했습니다. 공장 근로자들이 공장에서 대피했지만 몇 명의 작업자는 교반기의 혼합물을 제거하기 위해 다시 돌아왔습니다. 그들이 제거 작업을 하는 동안 교반기가 폭발했고 교반기 구역 내에 있었던 5명이 모두 사망했고, 4명이 다쳤습니다.

처음의 두 사고에서, 심각한 이상 사태 (용기 내에서 예상치 못한 발열반응 발생, 인화성 증기운의 건물 내 대량 누출)에 대응하려고 할 때 작업자들은 치명적인 부상을 입었습니다. 작업자들은 그들이 사태를 해결할 수 있다고 생각했지만 대처법에 대한 정보가 부족했거나 위험도를 충분히 고려하지 않았을 가능성이 있습니다. 세번째 사고에서, 작업자와 방문객은 즉시 설비에서 대피했고, 소방대원들은 화재에서 안전거리를 유지했기 때문에 작업자, 방문객, 소방대원 중에서 사망자가 발생하지 않았습니다.

만약 용기 내에서 예상치 못한 반응이 일어난다면, 그 반응으로 인해 용기 파열이 일어날 수 있는지, 일어난다면 언제 일어나는지는 알 수 없습니다. 인화성 증기가 대량으로 누출되었다면 화재나 폭발은 점화원만 있으면 일어날 수 있습니다. 만약 이런 일들이 공장 내에서 일어났다면 절대로 그 주변에 있으면 안됩니다. 공장의 비상조치 계획을 숙지하고, 비상조치 훈련에 참가해야 하고, 언제 대피해야 할지 또는 안전한 장소로 피난해야 할지를 알아야 합니다.

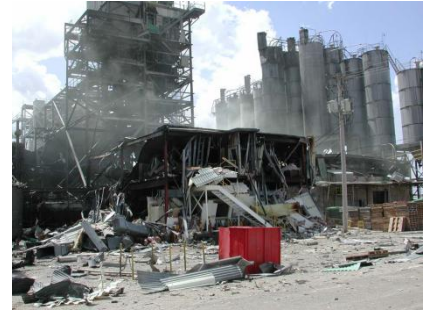
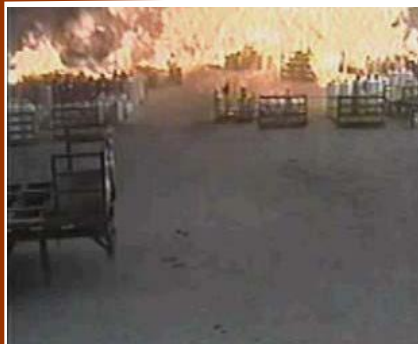
2004년 4월, 일리노이 주의 PVC 생산 공장에서 한 운전원이 실수로 반응이 진행 중이던 반응기의 밸브를 열었습니다. 그 반응기에는 염화비닐 단량체가 가압된 상태로 저장되어 있었습니다. 독성을 가진 인화성의 염화비닐 증기가 건물로 누출되었습니다. 운전원들과 교대 감독이 피난하지 않은 채, 누출을 막으려고 했지만 실패했습니다. 인화성 증기운이 폭발하여 공장은 붕괴되었습니다. 사고 직후 현장에서 누출을 막으려고 하던 운전원들을 포함해서 5명이 죽고 3명이 다쳤습니다. 자세한 사항은 2013년 6월 Beacon을 참조해주세요.
