危険物の荷おろしと荷積み

2015年9月

タンクヤードのプロセス安全を忘れるな!

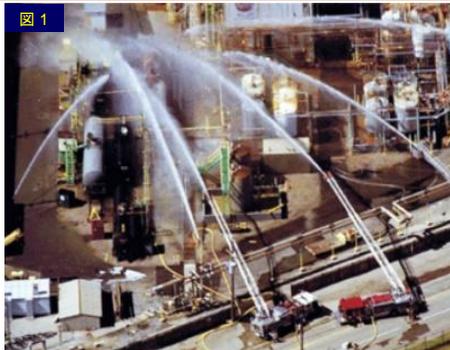
メチルメルカプタンや塩素ガスを積んだ他のタンク貨車が留め置きあるいは荷おろしされる区域で、毒性の可燃性ガス（沸点6°C）であるメチルメルカプタンを積んだタンク貨車の荷おろしを行っていた。荷おろしの作業中、タンク貨車の荷おろしバルブに取り付けられた2インチから1インチへのレデューサーに繋ぎこむパイプのねじ部が破損した。メチルメルカプタンが雲状に放出され、緊急対応要員が到着すると間もなく着火し、火炎が200フィートまで噴き上り、塩素用貨車の上にあった荷おろしに使うホースが破損した。2名の作業員が毒性ガスに曝され死亡し、3人目は毒性ガスに曝され更に火傷により亡くなり、その地域の住民約2,000名が避難させられた。貨車タンク内のメチルメルカプタンの全量(約15万ポンド)が放出され、約2万6千ポンドの塩素も放出された(図1)。両方の貨車ともに荷おろし用の繋ぎ込み部に過剰流出防止弁が付いていたが、流れを閉止できなかった。破損したパイプからの流出量が少なすぎて過剰流出防止弁を閉にできなかったと考えられている。

- トラック（ローリー）や貨車の積みおろしの準備の際は、すべてのホースや配管系統を点検すること。もし、何か不具合を感じたら、配管の専門員に徹底した点検を依頼すること。
- 荷おろしのための点検や部品（フィッティング、バルブ、ホースなど）の交換が、手順通りに行われているか確認すること。
- 積みおろしの設備にあるパイプサポートを点検し、パイプが大きな荷重が掛かっていないか、又、使用時に簡単に動いたり振動したりしないかを確認すること。もし問題があると思ったら、配管のエンジニアに配管系を評価して貰い、改善の提案を依頼すること。
- タンクローリーや貨車の過剰流出防止弁に加え、遠隔操作の緊急遮断弁の設置を提案すること。
- 有毒あるいは窒息性ガスまたは揮発性液体の積みおろしの時に、自給式呼吸器または緊急脱出用呼吸補助器の使用を考慮すること。

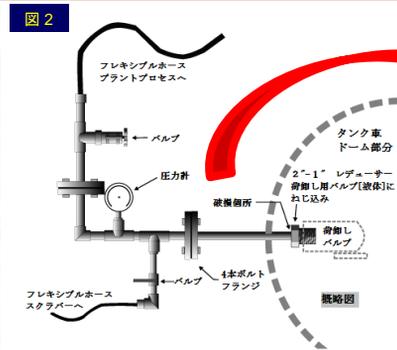
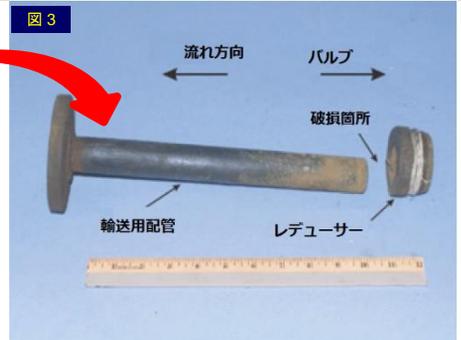
破損したフィッティング(図2と図3)は内面がひどく腐食していたことが分かった。そのフィッティングは、50ポンド以上もあるほかの配管部分に対する唯一の支えであった(図2)。接続部はねじ込み継手で、溶接やフランジのような他形式継手ほどの強さはないと思われる。
