誤用軟管造成氨外洩！

2015年11月號

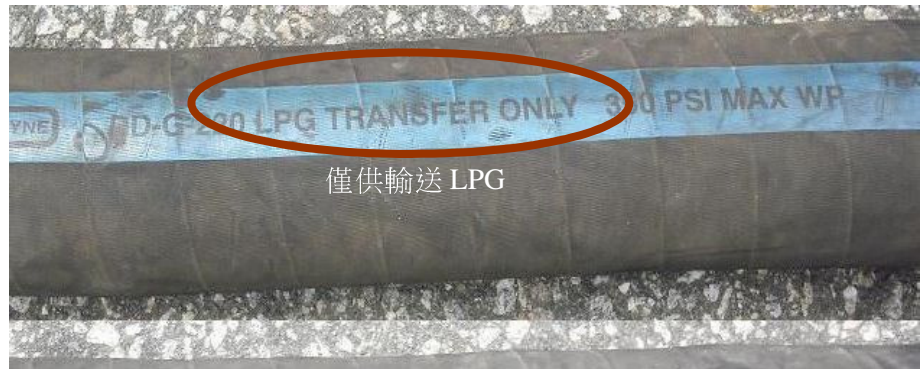
2009年7月某個清晨，在美國南卡羅來納州，一台液氨(anhydrous ammonia)槽車正使用拖車上所存放的軟管卸料到某工廠貯槽。在開始輸送後不久，卸料軟管便破裂了，釋放出氨(毒性氣體)蒸氣雲。蒸氣雲飄過高速公路，進入叢林地區，消散於此。高速公路上有位駕駛人駛入氨蒸氣雲中，顯然因而偏離車道。她被摔出車外，隨後死於吸入氨氣。有14位民眾舉報有身體不適的問題，有7名去治療呼吸道症狀，並在同一天出院。該地區的居民被告知要閉門避難，高速公路則封閉了好幾個小時。大約有7000磅氨外洩。

調查發現，破裂的原因有可能是使用了與液氨化學不相容的卸料軟管。其他促成原因包括卸載程序的不適當，以及卸料軟管的檢查不足。用來卸載氨的軟管有清楚地標示「僅供輸送LPG」(Liquefied Petroleum Gas - 液化石油氣)。卡車公司發現，他們有一部LPG拖車，在車上有條卸料軟管是供氨使用的，並且很可能在事故發生之前軟管已經被掉換有一段時間了。此一失效的不適當軟管可能已被用來卸載液氨2次至12次之間。

- 務必確認卸載或裝載作業有使用正確的軟管。如果你正要使用卡車所隨帶的軟管，要特別小心。
- 要閱讀軟管上的標籤或警示，如果你不能確定軟管是否適合使用，要尋求協助。
- 請務必檢查軟管是否有損傷，包括隨卡車而來的軟管。不要用狀態不良的軟管。還要檢查配合軟管使用的任何墊片與管件。
- 要妥善保管軟管，避免被扭折，輾過，或損傷。
- 要按照你工廠的要求，進行所有軟管的檢查與更換。
- 如果您通常使用送貨卡車所隨帶的軟管來卸載某物質，而你看到這次送貨所用的軟管看起來不一樣，要請人來檢查它是否適合使用。
- 請閱讀有關其他軟管失效事故的2004年8月、2007年7月與2011年10月號「明鑑 Beacon」。
