Λάθος μάνικα προκαλεί διαρροή αμμωνίας!

Νοέμβριος 2015

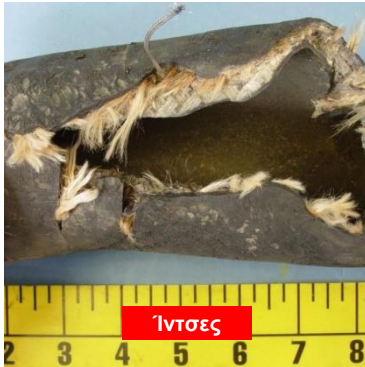
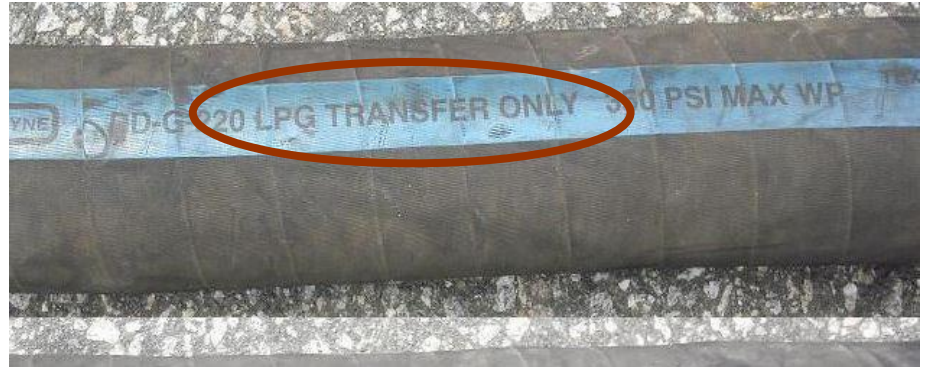
Ένα πρωί του Ιουλίου του 2009, ένα φορτηγό άνυδρης αμμωνίας εκφόρτωνε σε δεξαμενή αποθήκευσης εργοστασίου στη Νότια Καρολίνα χρησιμοποιώντας μία μάνικα που ήταν αποθηκευμένη στο τρέιλερ του φορτηγού. Λίγο μετά την έναρξη της εκφόρτωσης, η μάνικα σκίστηκε απελευθερώνοντας ένα τοξικό σύννεφο αμμωνίας. Το σύννεφο διέσχισε τον αυτοκινητόδρομο και κατευθύνθηκε σε δασική περιοχή όπου διαλύθηκε. Μία οδηγός, που βρισκόταν στον αυτοκινητόδρομο μέσα στο σύννεφο της αμμωνίας, βρέθηκε να οδηγεί εκτός του δρόμου. Στη συνέχεια, η οδηγός βγήκε από το αυτοκίνητο της, εκτέθηκε σε αμμωνία και έχασε τη ζωή της. Δεκατέσσερις άνθρωποι εμφάνισαν ιατρικά προβλήματα και επτά υποβλήθηκαν σε ημερήσια θεραπεία για αναπνευστικά συμπτώματα. Οι κάτοικοι της περιοχής έλαβαν οδηγίες να μεταβούν σε ασφαλές μέρος και ο αυτοκινητόδρομος έκλεισε για μερικές ώρες. Συνολικά απελευθερώθηκαν περίπου 3.200 κιλά αμμωνίας.

Κατά την διερεύνηση του συμβάντος βρέθηκε ως πιθανή αιτία ότι το υλικό της μάνικας δεν ήταν κατάλληλο για να μεταφέρει άνυδρη αμμωνία. Άλλα αίτια που συνέβαλαν ήταν οι ανεπαρκείς διαδικασίες εκφόρτωσης, καθώς και ο ανεπαρκής έλεγχος της μάνικας εκφόρτωσης. Η μάνικα που χρησιμοποιήθηκε για την εκφόρτωση έγραφε καθαρά «LPG TRANSFER ONLY» (ΜΕΤΑΦΟΡΑ ΜΟΝΟ ΥΓΡΑΕΡΙΟΥ). Η εταιρεία φορτηγών ανακάλυψε ότι σε ένα από τα φορτηγά που μεταφέρουν LPG υπήρχε κατά λάθος μάνικα για εκφόρτωση αμμωνίας και είναι πιθανό να έγινε κάποια στιγμή αλλαγή πριν το συμβάν. Η μάνικα που έσπασε πιθανολογείται ότι είχε χρησιμοποιηθεί για εκφόρτωση αμμωνίας περίπου 2 με 12 φορές.

- Να ελέγχουμε πάντα ότι χρησιμοποιείται η σωστή μάνικα για την εκφόρτωση ή τη φόρτωση. Να είμαστε ιδιαίτερα προσεκτικοί αν χρησιμοποιούμε μάνικα που βρίσκεται ήδη πάνω στο φορτηγό.

- Να διαβάζουμε τις ετικέτες ή τις προειδοποιήσεις σχετικά με τις μάνικες και να ζητάμε βοήθεια αν δεν είμαστε σίγουροι ότι η μάνικα είναι κατάλληλη για χρήση.

- Να ελέγχουμε πάντα τις μάνικες για βλάβες, συμπεριλαμβάνοντας τις μάνικες που βρίσκονται ήδη πάνω στο φορτηγό. Μη χρησιμοποιείτε μάνικες που δεν είναι σε καλή κατάσταση. Επίσης, να επιθεωρούμε όλα τα παρεμβύσματα (φλάντζες) και τα εξαρτήματα που χρησιμοποιούνται μαζί με τις μάνικες.

- Να αποθηκεύουμε σωστά τις μάνικες αποφεύγοντας να τσακίσουν, να πατηθούν, ή να καταστραφούν.
- Να ακολουθούμε τις προδιαγραφές της εγκατάστασής μας, που αφορούν τις μάνικες, για τον έλεγχο και την αντικατάστασή τους.

- Εάν σε μία εκφόρτωση ρουτίνας ξεφορτώνουμε ένα υλικό χρησιμοποιώντας μία μάνικα που βρίσκεται πάνω στο φορτηγό παράδοσης και δούμε ότι η μάνικα αυτή φαίνεται διαφορετική, να ζητήσουμε από κάποιον να ελέγξει ότι είναι κατάλληλη για χρήση.
