## 間違ったホースがアンモニア漏れの原因！

2015年11月

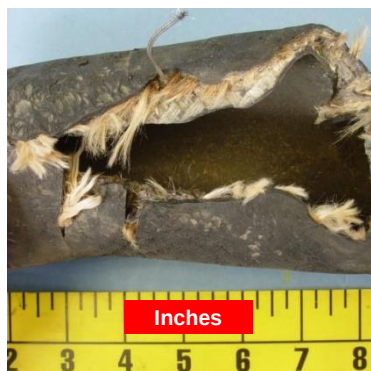
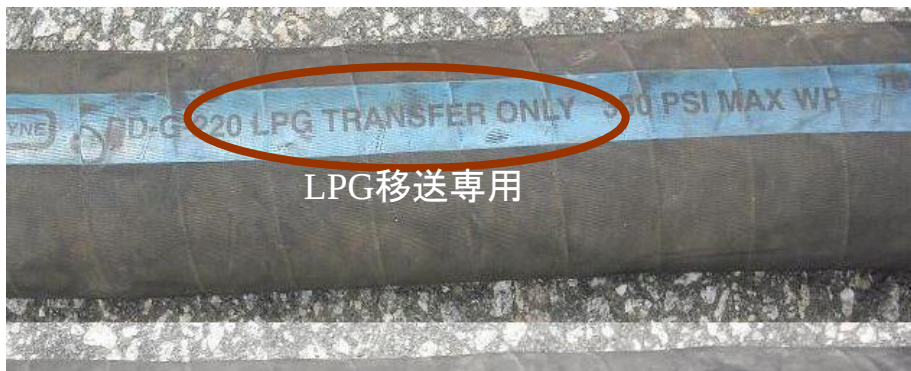
2009年7月のある日の朝早く、サウスカロライナ州のあるプラントで無水アンモニアのトラック・トレーラーから備え付けのホースを使って貯槽に荷下ろししていた。移送を始めて直ぐに、そのホースが破裂し有毒ガスのアンモニア雲が噴出した。その雲はハイウェーを横切り、森林地帯に入って消えた。ハイウェーを運転していた人がアンモニア雲の中に入って、明らかに道から外れた。彼女は車から降りて、その後アンモニアに侵されて亡くなった。14人が体調不良を訴え、内7人が呼吸器系の治療を受け即日帰宅した。地域住人は適切なところ(シールされた安全な屋内など)に避難するよう告げられ、ハイウェーは数時間閉鎖された。約7,000 ポンド(3,200Kg)のアンモニアが放出された。

調査により、無水アンモニアと化学的に適さない移送用ホースの使用が、有力な破裂原因であると判明した。他にも事故原因としては、荷下ろし手順や荷下ろしホースの点検が不適切だったことが含まれる。アンモニア荷下ろしに使われたホースには「LPG移送専用」(LPG＝液化石油ガス)と明記されていた。運送会社によれば、LPGトレーラーの一つにアンモニア用の荷下ろしホースが積まれていた、そしてその事故の前にホースは入れ換えられたようである。破損した不適切なホースはアンモニア荷下ろしに2～12回使われていたようだ。

- 荷降ろしや荷積み作業に適切なホースが使われていることを常に確認すること。トラックに備え付けのホースを使う場合には、特に注意すること。
- ホースの表示や注意書きを読み、ホースが用途に適しているか解らない場合には、(信頼できる人に)助けを求めること。
- トラックに備え付けのホースを含め、ホースの損傷状態を常に点検すること。状態が良くないホースを使用してはならない。ホースのガスケットやフィッティングも併せて点検すること。
- ホースがよじれたり、下敷きになったり、傷められたりしないように適切に保管すること。
- 全てのホースの点検や交換について、プラントの規定に従うこと。
- 日常的に、運送トラック備え付けのホースを使って物の荷受をしている場合、移送ホースがいつもと違って見えるときは、それが使用に適したものか他の人に確認を頼むこと。
- 他のホース関連事故については、2004年8月、2007年7月、2011年10月のBeaconを読むこと。
