잘못 사용된 호스로 암모니아가 누설된다!

2015년 11월

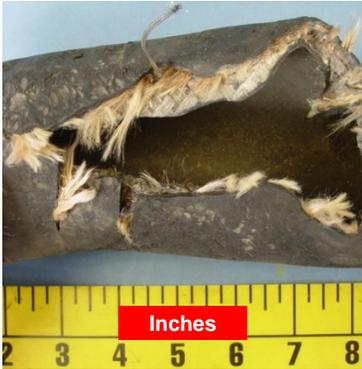
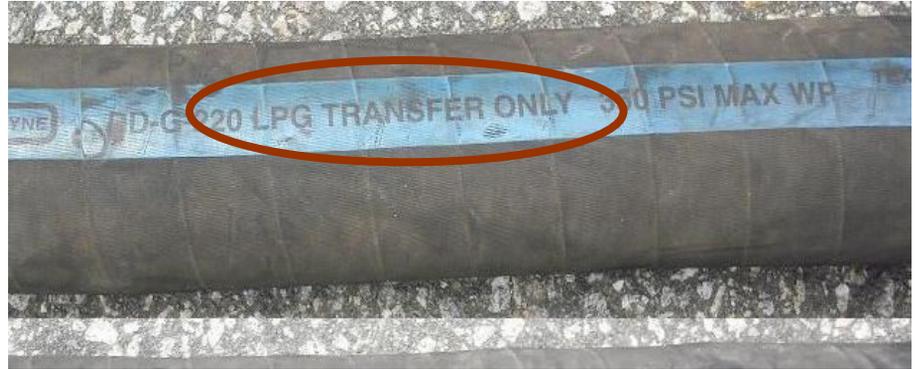
2009년 7월의 어느 이른 아침, 사우스캐롤라이나주의 플랜트에서 무수 암모니아가 트럭에서 저장 탱크로 호스를 이용해 하역이 되고 있었습니다. 하역 시작 후 얼마 지나지 않아 호스가 파열되며 유독가스인 암모니아 증기운이 누설되었습니다. 그 증기운은 고속도로를 횡단해서 숲 속으로 분산되었습니다. 고속도로를 주행 중이던 운전자는 구름 속으로 진입해 도로를 벗어났습니다. 운전자는 차량에서 내렸고 바로 암모니아에 노출되며 사망하였습니다. 그 지역주민들은 인근 대피소로 피신해야 했고, 해당 고속도로는 7시간 동안 통행이 차단되었습니다. 14명이 의료 치료와 7명이 호흡기 증상으로 치료를 받고 당일 퇴원하였다고 합니다. 약 7,000파운드의 암모니아가 누설되었다고 합니다.

조사결과 호스 파열의 주요 원인으로 하역작업에 사용된 호스가 무수 암모니아에는 화학적으로 적합하지 않은 것으로 판명되었습니다. 또 다른 공헌 요인들로는 부적합한 하역작업 절차와 하역작업 호스에 대한 부적합한 검사가 지목되었습니다. 암모니아 하역작업에 사용된 호스에는 "LPG 이송 전용"이라고 명확히 표시가 되어 있었습니다. 트럭운송 회사는 그들의 LPG 트레일러 중 한대에 "암모니아 이송 전용"이라는 표시의 호스가 실려있음을 발견하였습니다, 사고가 일어나기 전 어느 순간엔가 출하 호스들이 서로 뒤바뀔 가능성이 높습니다. 사고가 난 오용된 호스는 암모니아 출하 작업에 2번에서 12번쯤 사용된 것으로 추정됩니다.

- 항상 올바른 호스가 선적과 하역작업에 사용되는지 확인합니다. 트럭과 함께 제공 되는 호스를 사용하는 경우 특히 유의 해야 합니다.
- 호스의 표시이나 경고문구를 읽어보시고 사용에 적합한지 확신이 없을 땐 도움을 요청하세요.
- 트럭에서 제공하는 호스를 포함하여 모든 호스들에 손상여부를 검사합니다. 상태가 좋지 않은 호스는 사용하지 마십시오. 또한 호스와 함께 사용된 가스켓과 피팅류도 빠짐없이 검사해야 합니다.
- 호스는 얽히거나, 뒤틀리거나, 손상되지 않도록 제대로 보관되어야 합니다.
- 모든 호스의 교체와 검사에 관련 된 플랜트의 요구사항을 준수합니다.
- 정기적인 하역작업에 배달 트럭과 함께 제공 되는 호스를 사용하고 있고 호스가 달라 보인다면, 사용하기에 적합한지를 누구엔가에 확인하십시오.
- 2004년 8월, 2007년 7월과 2011년 10월 Beacon에서 다룬 다른 호스 파손사례를 참고하세요.
