## **Επανάληψη όμοιων συμβάντων!**

Μάιος 2016

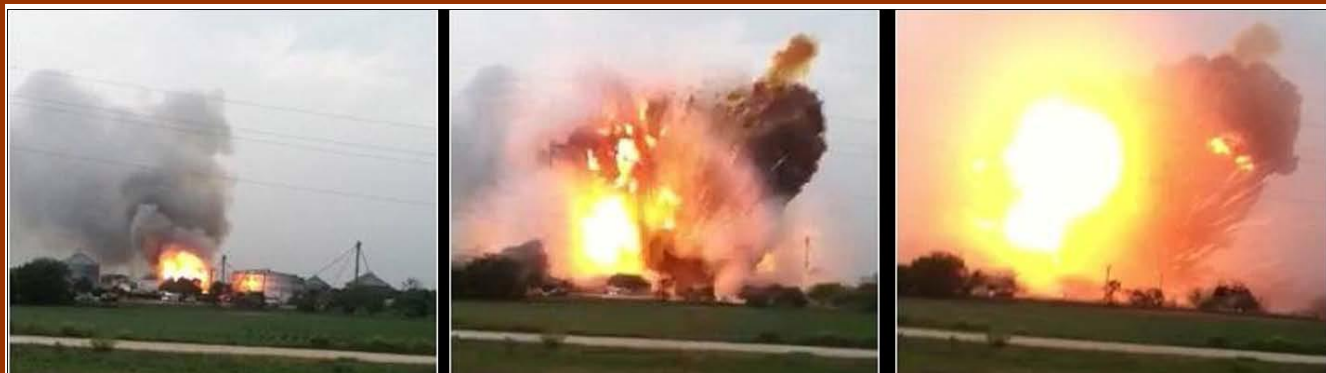
Από την τελική αναφορά του US CSB. Οι εικόνες είναι από βίντεο της έκρηξης στην εταιρεία λιπασμάτων West, Τέξας.
