## Mélanges incompatibles dans des bacs de stockage

Février 2017

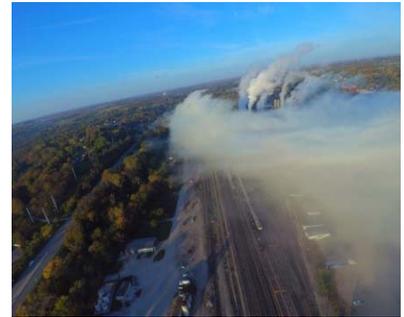
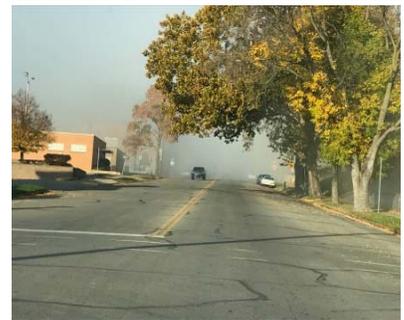
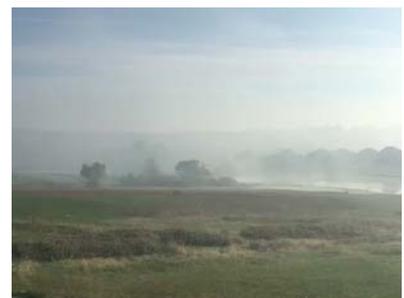
Le 21 octobre 2016, deux produits chimiques incompatibles, de l'acide sulfurique et de l'hypochlorite de sodium (un agent de blanchiment) ont été mélangés par inadvertance lors d'une livraison de routine à l'usine d'Atchison (Kansas, USA) par un fournisseur de matières premières. Ces produits chimiques ont réagi et libéré un nuage de chlore gazeux dans le voisinage. Une centaine de personnes ont reçu un traitement médical, plusieurs écoles ont été évacuées et environ 11 000 personnes ont été invitées à rester confinées pendant 2 heures.

- Toujours vérifier (et vérifier encore!) la documentation et l'étiquetage sur les matières premières entrantes pour confirmer que vous recevez bien le produit que vous attendiez.

- Suivez les procédures de votre usine pour l'identification des matières premières entrantes et leur déchargement.
- Assurez-vous que toutes les tuyauteries et les équipements dans vos zones de déchargement de matières premières sont clairement étiquetés. En outre, il ne devrait pas y avoir de connexions possibles entre les tuyauteries desservant différents réservoirs contenant des matériaux incompatibles.

- Si votre zone de déchargement de matières premières présente des possibilités de confondre des tuyauteries, de faire des erreurs de branchement ou si des produits incompatibles sont déchargés à proximité l'un de l'autre, informez votre encadrement afin que des améliorations puissent être apportées.

- Si des chauffeurs extérieurs déchargent des produits dans les réservoirs de stockage de votre usine, assurez-vous qu'ils connaissent bien vos installations de et qu'ils déchargent dans les réservoirs prévus.
