Amestecarea materialelor incompatibile în rezervoare

Februarie 2017

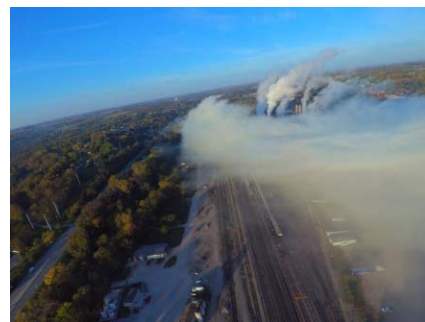
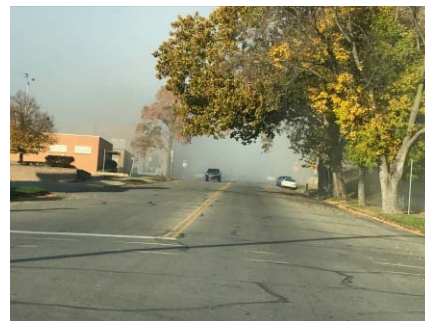
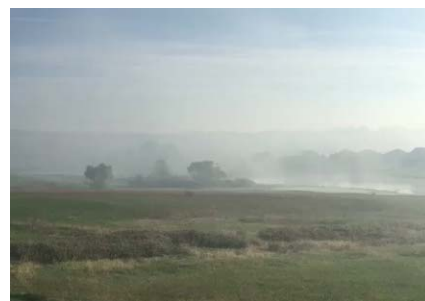
În data de 21 Octombrie 2016 două produse chimice incompatibile, acid sulfuric și hipoclorit de sodiu (agent înălbire) au fost amestecate în mod accidental de către un furnizor de materii prime în timpul unei operațiuni de livrare de rutină într-o instalație din Atchison, Kansas, SUA. Aceste produse chimice au reacționat și au pus în libertate un nor de clor gazos. În jur de 100 persoane au fost tratați medical, câteva școli au fost evacuate, iar în jur de 11000 locuitori ai comunității din vecinătatea instalației au fost sfătuiți să se adăpostească în locuințele proprii pentru două ore.

- Înțelegeți potențialele interacțiuni periculoase între diferite materiale descărcate în rezervoarele de stocare din instalațiile dumneavoastră. Beacon-ul din Iulie 2016 descrie "foaia de lucru pentru reactivitatea chimică", un instrument pe care inginerii și chimiștii îl pot utiliza pentru ușura înțelegerea interacțiunilor chimice.

- Întotdeauna verificați (și apoi reverificați!) toată documentația și etichetarea transporturilor de materii prime pentru a confirma că recepționați materialul pe care-l așteptați.

- Respectați procedurile existente pentru identificarea transportului de materii prime și pentru descărcarea de materiale.
- Asigurați-vă că sistemul de conducte și echipamentele din zona de descărcare sunt etichetate în mod clar. De asemenea nu trebuie să existe conexiuni între conducte ce deservește rezervoare conținând materiale incompatibile.

- Dacă în zona de descărcare a materiilor prime există conducte care pot induce confuzii sau materiale incompatibile sunt descărcate în zone învecinate, informați șefii direcției și inginerii despre problemele existente astfel încât acestea să se poată remedia.

- Dacă furnizorul sau transportatorul descarcă materiale în rezervoarele aferente instalației dumneavoastră asigurați-vă că sunt familiari cu instalațiile de descărcare și că pot descarca materialele în rezervorul corespunzător.
