## Sunteți sigur că recipientul este gol?

Aprilie 2017

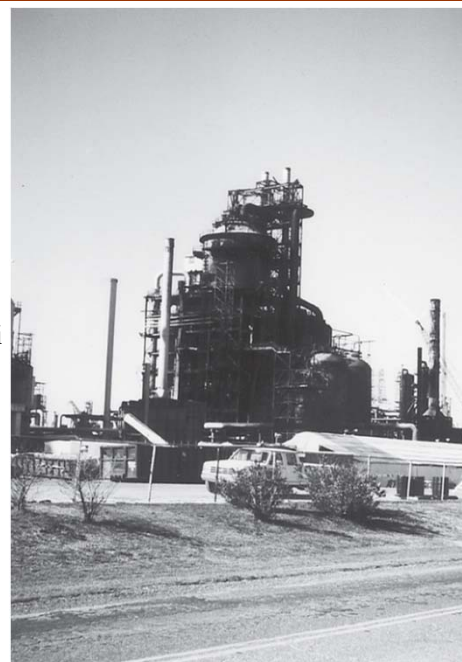
Recipientul vertical sub presiune (F7) care a explodat era utilizat la separarea păcurii grele de praful de catalizator. În timpul opririi, produsul petrolier a fost scurs din toate echipamentele de proces, acestea au fost curățate, inspectate și reparate. Ca parte a procedurii de pornire, s-a folosit abur pentru a îndepărta aerul din sistem înainte de a introduce produs petrolier în proces. Personalul de operare a recunoscut că temperatura în echipamentele de proces a fost suficient de scăzută pentru ca o parte din aburul folosit să condenseze și să producă apă. Prin urmare, apa formată prin condensarea aburului s-a colectat și pompat în vasul F7. Procedura standard de pornire specifica faptul că echipa de operare să evacueze apa din vasul F7 înainte de introducerea produsului petrolier fierbinte. Cu toate acestea, a existat un ventil de izolare închis în mod greșit, lucru care a împiedicat scurgerea apei din vasul F7.

Expansiunea rapidă a aburului a dus la creșterea presiunii în vasul F7, fapt ce a dus la fisurarea violentă a acestuia. Produsul petrolier deversat prin fisurarea vasului s-a aprins, iar incendiul a cuprins instalația FCC. Incendiu s-a manifestat circa 2 ore și jumătate înainte de a fi stins în întregime.

- Când repuneți în funcțiune echipamente după operații de mentenanță, asigurați-vă că acestea sunt curate și nu conțin materiale incompatibile cu materialele sau cu condițiile de proces.
- Nu vă abateți de la procedurile de pornire existente.
- Utilizați liste de verificare și proceduri pentru pornire. Multe instalații de proces operează de mulți ani în cicluri de operare între opriri succesive pentru mentenanță sau alte tipuri de opriri. Nu ar trebui să vă bazați pe memorie pentru această operație critică, care nu se realizează foarte frecvent.
- Dacă găsiți ventile în poziție greșită, sau echipamente într-o stare incorectă în timpul pornirii, solicitați ajutor pentru a înțelege toate consecințele potențiale înainte de a schimba poziția unui ventil sau statusul unui echipament
