## 被腐蚀的贮罐！

2017年5月

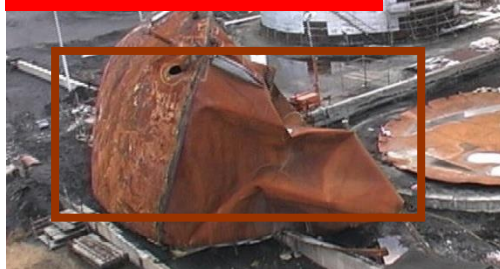
图1：爆炸后报废的硫酸贮罐

2001年，在一家炼油厂，一个盛有来自烷基化工艺装置的硫酸废液的贮罐（其中有一些碳氢化合物）发生爆炸（见图1），导致1名工人死亡，8名工人受伤。溢出的硫酸废液流入到河流，造成了环境污染。当时，承包商正在贮罐区内对一个平台进行维修，而热工作过程中所产生的火花点燃了贮罐内的易燃蒸气。这个贮罐之前就存在明显的腐蚀，在过去的几年里每年都发现了泄漏，这些报告出来的泄漏点几乎都得到了修复，但在事故发生数月前所发现的一个泄漏点除外。另外贮罐顶部和罐壁上还有几个洞并没有被报告出来。在此次爆炸发生几周前，有一名操作人员确实提交过“不安全情况报告”，但由于易燃气体浓度高，热工作许可证没有得到批准，管理层也并没有为此采取相应的更正行动。

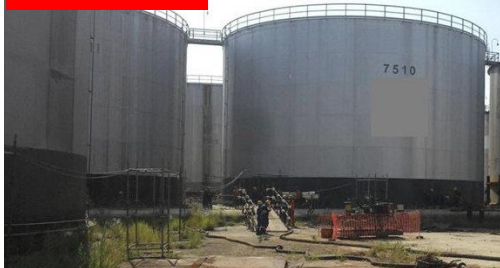
图2：热油贮罐

2016年1月，在另一家炼油厂也发生了一起致命的事故，同样是由于贮罐腐蚀引起的。夜班期间，一名操作人员去到贮罐区，要对几个贮罐中的热油的温度和液位进行手工测量（见图2），这项作业需要爬到贮罐的顶部。这名操作员去了一段时间后，一直没有返回，而且对讲机喊话也没有回应。他的同事去到贮罐区检查发现，他的车还停在那里，而在贮罐顶部，出现了一个大洞（见图3）。他们清空了这个贮罐，找到了这名操作人员的遗体——他是从这个大洞掉进去的。事后发现，贮罐内部存在严重的腐蚀，当那名操作人员踩在贮罐顶部时，顶部金属就破裂坍塌了。

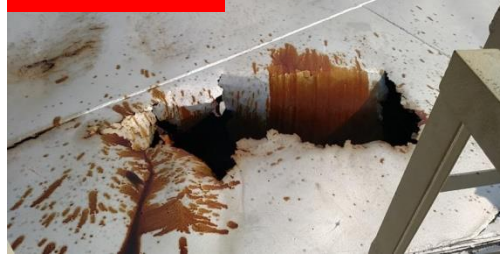
图3：热油贮罐上的孔
