## Rezervoare corodate!

Mai 2017

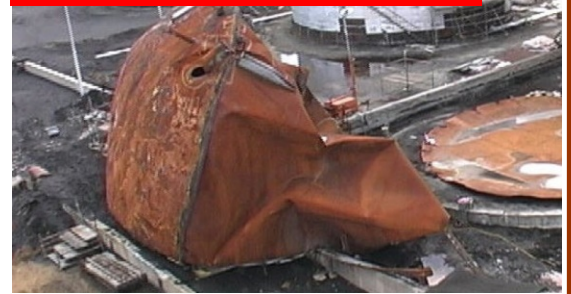
Fig. 1: Rezervorul de acid sulfuric uzat după explozie

În anul 2001 a avut loc o explozie într-un rezervor care conținea acid sulfuric uzat (care conținea urme de hidrocarburi), rezervor ce făcea parte dintr-o instalație de alchilare dintr-o rafinărie (Fig. 1). Opt muncitori au fost răniți, și unul a decedat. Acidul sulfuric deversat a ajuns într-un râu cauzând poluarea acestuia. Contractorii reparau o platformă în depozit când o scântie provenită de la lucrarea cu foc deschis a aprins vaporii inflamabili din rezervor. Rezervorul prezenta coroziune avansată și anual au fost descoperite scurgeri. Toate scurgerile raportate au fost reparate, cu excepția uneia descoperite cu câteva luni înainte de incident. La momentul incidentului, nu au fost raportate mai multe fisuri suplimentare în capacul și mantaua rezervorului. Cu câteva săptămâni înainte de explozie, un operator a raportat o „condiție nesigură”. Un permis de lucru cu foc a fost respins din cauza concentrației ridicate de vapori inflamabili, dar managementul nu a implementat acțiuni corective.

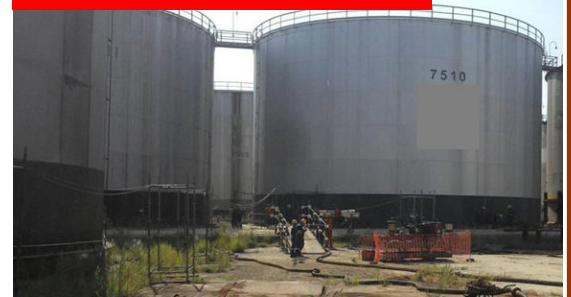
Fig.2 : Rezervoare de produs petrolier fierbinte

În ianuarie 2016, într-o altă rafinărie a survenit un deces, de asemenea cauzat de coroziunea rezervorului. În timpul turei de după-amiază, un operator a mers în depozit pentru a măsura manual temperatura și nivelul din mai multe rezervoare care conțineau produs petrolier fierbinte (Fig. 2). Această activitate necesita urcarea pe capacul rezervoarelor. Operatorul nu s-a întors o perioadă de timp și nici nu a răspuns la apelurile radio. Colegii acestuia au mers în depozit pentru a vedea ce se întâmplă și au găsit autovehicolul colegului parcat acolo, dar și o fisură de dimensiuni mari în capacul unuia dintre rezervoare (Fig. 3). Rezervorul a fost golit, iar corpul operatorului a fost găsit în interiorul rezervorului – acesta a căzut în rezervor prin această fisură. S-a decoperit că rezervorul prezenta coroziune internă severă. Capacul a cedat când operatorul a pășit de capac.

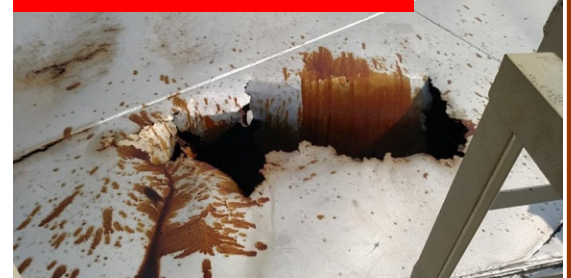
Fig32 : Gaura de pe capacul rezervorului
