## 蒸汽管失效之事故調查

2017年6月號

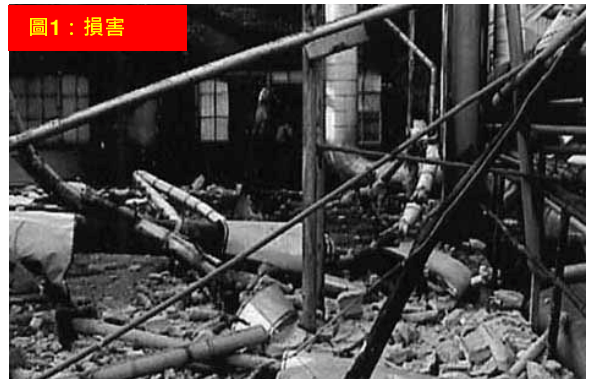
圖1：損害

1998年11月，一家大型化工廠的12吋（30.5厘米），600 psig（約41 bar[g]）的蒸汽管發生災難性失效。一段36吋（約1米）長的管子，正好在報廢的文氏細腰流量計上游，突然破裂，在該區造成重大的損害（圖1）。整個工廠的蒸汽失去供應，蒸汽設備停機，工廠大部分停止生產超過5天。幸好沒有人受傷或死亡。

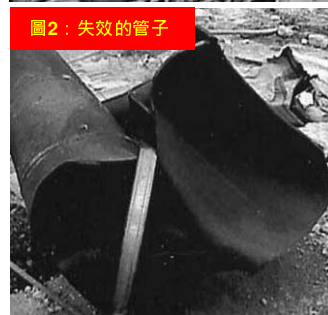
圖2：失效的管子

立即組成了調查小組，以了解此30年老管子失效的原因（圖2）。有人擔心其他蒸汽管道可能也有類似失效的危險。該小組由公用設備操作與管理人員、材料與機械工程師（管道，可靠性與失效分析專家），以及化學工程師所組成。最初懷疑的原因是由於品質不良（濕）的蒸汽導致文氏管正上游的管壁受到侵蝕，造成管壁變薄。管子上所看到的線條（圖3）被認為是由侵蝕造成的。

在調查過程中，確定該失效的管子被設計成有個微小的錐度（約 $10^\circ$ ），使能平滑流向文氏管。此錐形管是以一段較厚的管子鑽孔成所設計的外形而作成。調查小組要求一名有經驗的機械師檢查此失效的管子。機械師馬上認出，這些線條並非侵蝕的記號，實際上是鑽孔工具留下的工具痕跡。當管子鑽孔時，工具偏離中心，而未正確地插入。這造成管子在頂部僅有約預期厚度的25%，因而弱化。
