## Analyse d'un accident lié à une conduite de vapeur

Juin 2017

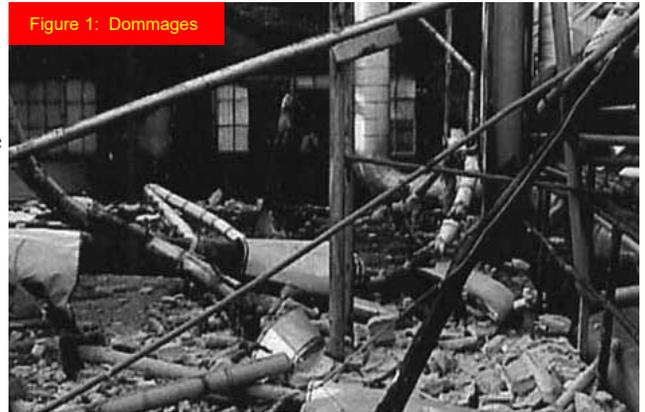
Figure 1: Dommages

En Novembre 1998, une conduite de vapeur (DN300, PN40) se rompt brutalement. Une section de conduite d'environ un mètre, située à l'amont d'un Venturi récemment mis hors service, a causé d'énormes dommages en explosant (Fig. 1). Heureusement personne n'a été blessé. L'ensemble des unités du site a dû être arrêté pendant plus de 5 jours suite à cette perte de la fourniture de vapeur.

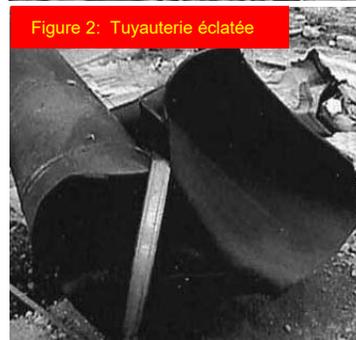
Figure 2: Tuyauterie éclatée

Une équipe d'investigation a été formée immédiatement pour comprendre les causes de l'éclatement de ce tuyau vieux de 30 ans (Fig. 2). Légitimement, on s'inquiétait que cela puisse se produire pour les autres lignes de vapeur. L'équipe était constituée de personnel de la centrale vapeur, d'ingénieurs spécialistes de la chimie et des matériaux. On suspectait initialement que de la vapeur trop humide à l'amont du Venturi ait pu causé une érosion de la tuyauterie, ce qui aurait conduit à la rupture. Les lignes observées le long de la tuyauterie (Fig. 3) étaient attribuées par l'équipe à des traces d'érosion.

Au fil de l'enquête, on a fini par découvrir que la tuyauterie qui s'est rompue avait été conçue pour avoir un angle plus doux d'environ 10°. Cette section conique avait été produite en usinant une section de tuyauterie plus épaisse à ces spécifications. L'équipe d'investigation a demandé à un spécialiste de l'usinage d'inspecter cette pièce et ce dernier a immédiatement reconnu non pas de l'érosion mais les marques d'une machine-outil mal réglée. Lors de l'alésage de la pièce, l'outil n'a pas été placé correctement mais légèrement excentré ce qui a conduit à réduire d'environ 75% l'épaisseur de métal.
