સ્ટીમ પાઈપ ફાટવાના ના અકસ્માતની તપાસ !

જુન - ૨૦૧૭

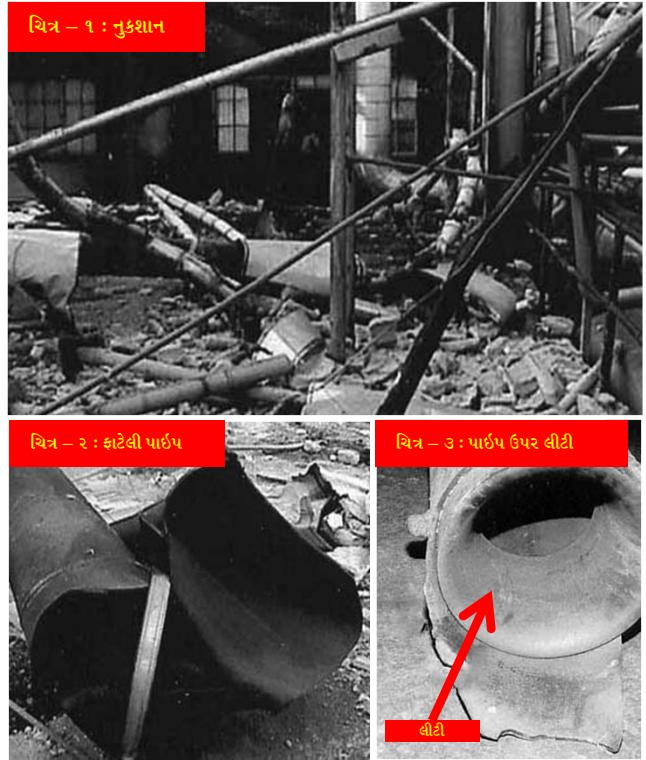
નવેમ્બર ૧૯૯૮માં એક મોટા રસાયણના કારખાનામાં ૧૨ ઈચ્છ (૩૦.૫ સે.મી.), ૬૦૦ પીએસઆઈજી (~ ૪૧ બાર [૩]) દબાણવાળી સ્ટીમની પાઈપ એકાએક ફાટી. કાર્યમાંથી છૂટી કરાયેલી વેન્ચ્યુરી ફલોમીટરની ઉપરબાજુ રહેલી પાઈપમાંથી ૩૬ ઈચ્છ (~ ૧ મીટર) લાંબો પાઈપનો ટુકડો એકાએક ફાટાયો જેનાથી આ વિસ્તારમાં મોટું નુકશાન થયું (ચિત્ર -૧). પુરા કારખાનામાં સ્ટીમનો પુરવઠો બંધ થઈ ગયો, સ્ટીમ ઉત્પાદન કરતાં સાધનો બંધ થઈ ગયા અને કારખાનાના મોટા ભાગમાં ઉત્પાદન પ્રક્રિયા પાંચ દિવસ સુધી બંધ રહી. સદભાગ્યે કોઈનું મૃત્યુ કે ઈજા થઈ નહીં.

તપાસ માટે ટીમ તરત જ બનાવવામાં આવી જેથી ઉંઘ જુની પાઈપ (ચિત્ર -૨) ના ફાટવાનું કારણ જાણી શકાય. બીજી પાઈપો પણ ફાટી શકવાનો ભય પણ ચિંતાનું કારણ હતું. યુટીલિટી ના જાણકાર તથા મેનેજમેન્ટના માણસો, મટીરીયલ અને મીકેનિકલ ઈજનેરો (પાઈપીગ, ભરોસાપત્રના અને ફાટવાના પુષ્ટ્યકરણ ના નિષ્ણાયાતો) અને કેમીકલ ઈજનેર બધાનો સમાવેશ કરીને ટીમ બનાવવામાં આવી હતી. શરૂઆતી શંકાનું કારણ પાઈપની દિવાલ નું પાતળાં થવાનું હતું, વેન્ચ્યુરીથી ઉપર રહેલી પાઈપમાં ખરાબ ગુણવત્તાવાળી (પાણીવાળી) સ્ટીમ ને કારણે પાઈપની દિવાલ પાતળી થઈ હોય. પાઈપની અંદરની બાજુ એ લીટીઓ દેખાતી હતી (ચિત્ર -૩), જેનાથી પાઈપની દિવાલ પાતળી થવાનું માનવામાં આવ્યું. તપાસના વધુ અભ્યાસે એવું જાણવા મળ્યું કે જે પાઈપ ફાટી ગઈ હતી તેભાગમાં વેન્ચ્યુરી માં સરળતાથી વહેવા માટે તેમાં થોડો ઢાળ (લગભગ ૧૦ ડિગ્રી) આપવામાં આવ્યો હતો. જરી પાઈપમાંથી આ ઢાળવાળી પાઈપ શારકામ કરીને બનાવવામાં આવી હતી. તપાસ કમિટીએ ફાટેલી પાઈપની તપાસ નિષ્ણાંત વ્યક્તિત્વાને કરાવી. નિષ્ણાંત વ્યક્તિએ તુરંત જ જણાવ્યું કે આ લીટીઓ ઘસારાને કારણે નથી પરંતુ શારકામમાટે વપરાયેલા ઓજારના કારણે છે. પાઈપમાં જયારે શારકામ કરવામાં આવ્યું હતું ત્યારે ઓજારને કેન્દ્ર માં દાખલ કરવામાં ને બદલે કેન્દ્રથી દુર દાખલ કરાયું હતું. જેને કારણે પાઈપના ઉપરના ભાગની જાડાઈ જરૂર કરતાં લગભગ ૨૫% ઓછી થઈ ગઈ હતી અને પરીષામે ધીરે ધીરે ખતમ થઈ ગઈ.
