**స్టీమ్ పైపు వైఫల్యము వలన జరిగిన సంఘటనపై పరిశోధన**

జూన్ 2017

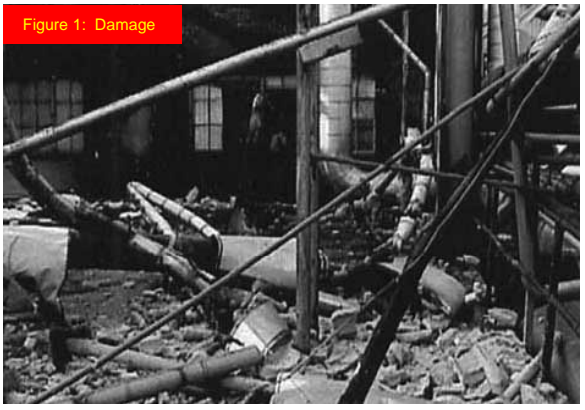
Figure 1: Damage

నవంబర్ 1998 ఒక 12 అంగుళముల (30.5 సెం.మీ), 600 పి.ఎస్.ఐ.జి. (~ 41 బార్ / జి) స్టీమ్ పైపు ఒక పెద్ద రసాయనిక కర్మాగారములో అత్యంత ప్రమాదకర పరిస్థితులో ఫెయిల్ అయినది. వాడుకలో లేని వెంచురి ఫ్లో మీటరు ఎగువ భాగములో ఉన్న ఒక 36 అంగుళముల (~ 1 మీ) పొడవైన పైపు ఒకేసారి పగిలి ఆ ప్రదేశంలో అత్యంత నష్టాన్ని కలిగించింది (చిత్రం-1). స్టీమ్ సరఫరా ప్లాంట్లు అంతటా ఆగిపోయింది, స్టీమ్ను ఉత్పత్తి చేసే యంత్రం ఆగిపోయినది. దాని వలన ప్లాంట్లు ఇతర విభాగాలలో కూడా ఐదు రోజుల పాటు ఉత్పత్తి నిలిచిపోయింది. అదృష్టవశాత్తూ ఎటువంటి మరణాలు, గాయాలు సంభవించలేదు.

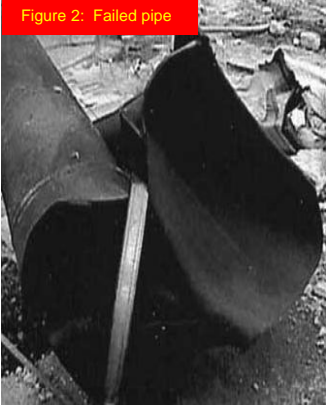
Figure 2: Failed pipe

ప్రమాదం ఎందుకు జరిగిందో తెలుసుకోవడానికి ఒక పరిశోధనా బృందాన్ని వెంటనే నియమించారు. ఈ పైపు 30 సం॥లుగా పనిచేసి ఎందుకు పాడైయింది తెలుసుకోవడానికి బృందం పనిచేసింది (చిత్రం-2). బృందం పరిశీలనలో ఈ పైపుతో పాటు ఇతర స్టీమ్పైపుల పరిస్థితి కూడా ప్రమాదకరంగా ఉన్నాయని గుర్తించారు. ఈ బృందంలో యుటిలిటీ ఆపరేటింగ్, యాజమాన్య సిబ్బంది, మెటీరియల్స్ మరియు మెకానికల్ ఇంజనీర్లు (పైపుల నాణ్యతను నిర్ధారించే వాటి పని తీరును విశ్లేషించే నిపుణులు), కెమికల్ ఇంజనీర్లు, ప్రమాదానికి కారణం నాణ్యత (తడి) లేని స్టీమ్ వెంచురికి ఎగువన గల పైపు గోడలను కోతకు గురిచేసి, వలచబడినట్లుగా చేయడం వల్ల జరిగినట్లు మొదటగా భావించారు. పైపు లైను పై గీతలు (చిత్రం-3) కోతకు గురికావడం వలన ఏర్పడినట్లు భావించారు.

వెంచురి లోనికి సులభమైన ప్రవాహము కొరకు వైఫల్యము చెందిన పైపులో కొద్దిగా టేపరు (10<sup>0</sup>) ఉండేటట్లు డిజైన్ చేసినట్లు పరిశోధనా సమయములో నిర్ధారించారు. ఒక మందమైన పైపును బోరింగు పద్ధతిలో టేపరు ఆకృతి వచ్చేటట్లు తయారు చేసారు. వైఫల్యము చెందిన పైపును పరిశీలించమని ఒక అనుభవజ్ఞుడైన మెషినిస్టు పరిశోధనా బృందం కోరింది. పైపులైను పై గీతలు కోతకు గురికావడం వల్ల ఏర్పడలేదని మెషినిస్టు వెంటనే గుర్తించారు. కానీ నిజానికి అవి బోరింగు పనిముట్టు యొక్క గుర్తులు. ఆ పైపును బోరింగు చేసేటప్పుడు పనిముట్టును సరిగ్గా అమర్చలేదు మరియు ఆఫ్-సెంటర్ దీని వలన పైపు పై భాగములో ఉండవలసిన మందములో 25శాతము మాత్రమే ఉండి తద్వారా పైపు బలహీనపడింది.
