Gestió del canvi

Juliol 2017

Sense una adequada gestió del canvi (MOC), un canvi aparentment petit pot conduir a un esdeveniment greu. Vegem-ne dos exemples.

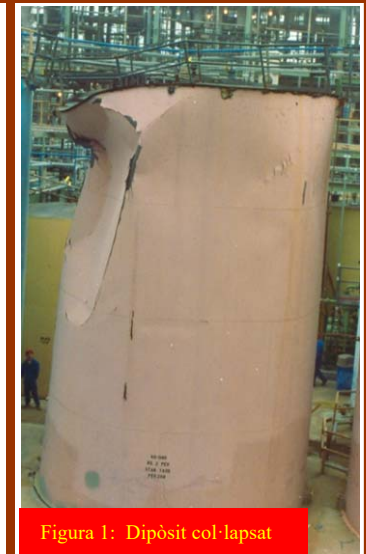
Figura 1: Dipòsit col·lapsat

Incident 1: Es va modificar el venteig d'un dipòsit atmosfèric (de 6 m de diàmetre i 9 m d'alçada) per reduir-ne les emissions ambientals. El dipòsit havia operat durant 20 anys amb cobertura de nitrogen i una vàlvula de contrapès que assegurava la protecció contra sobrepressió i buit. El sistema nou era més complex, incloent un compressor i canonades més complexes. La primera vegada que es va buidar el tanc després de retornar-lo al servei i omplir-lo, es va col·lapsar (Fig. 1) perquè el venteig no era adequat. No hi va haver fuites o danys personals, però es va haver de substituir el dipòsit.

A l'incident 1 s'havia fet una gestió del canvi, però no s'havia acabat la formació de l'operador. La formació es va concentrar en els nous compressor i condensador del venteig, i no va destacar la importància crítica d'una vàlvula de 1/2 polzada en el tubing dels instruments que controlaven la protecció pressió/buit. Després del col·lapse aquesta vàlvula es va trobar tancada, i era clau per a protegir un sistema complex. La vàlvula hauria d'haver estat bloquejada en posició oberta. El disseny i la formació s'haurien pogut simplificar per reduir la possibilitat d'errada humana. Els petits detalls poden donar lloc a errades humanes amb conseqüències potencialment greus.

- Assegureu-vos de que us formen sobre qualsevol canvi, i de que enteneu com s'operen els equips modificats. Demaneu ajuda si volen que opereu un equip modificat sense formació prèvia.
- No feu mai canvis en canonades o equips sense fer una gestió del canvi segons el procediment establert.
- Si un equip, existent o modificat, és complex i pot donar lloc a errades humanes, demaneu al vostre supervisor si es pot simplificar.
- Entengueu totalment els canvis dels equips de terceres parts (com les cisternes), quan s'utilitzen a la vostra planta.
- En els transvasaments, assegureu-vos que **totes** les vàlvules estan correctament posicionades (vegeu el *Beacon* d'agost 2015).

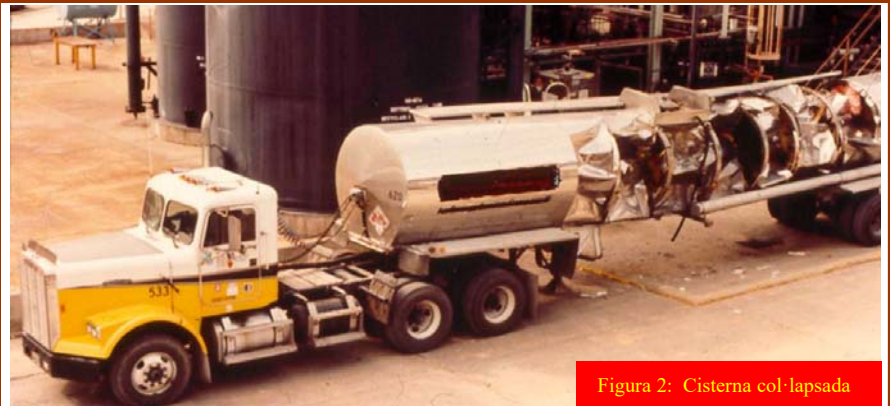
Figura 2: Cisterna col·lapsada

Incident 2: Es va instal·lar una tubuladura de nitrogen en un camió cisterna, propietat d'un transportista, per evitar haver de pujar per una escala de gat per connectar-la. La vàlvula a la canonada de nitrogen de la part superior de la cisterna es va deixar tancada per error. Quan es va buidar el camió cisterna amb una bomba de la planta i sense flux de nitrogen, es va fer el buit i la cisterna es va col·lapsar catastròficament (Fig. 2). La cisterna tenia una vàlvula de seguretat de pressió/buit, però va fallar.

A l'incident 2 no es va fer gestió del canvi, perquè el canvi era menor, i el va fer el propietari del camió. El conductor no va entendre com operar el sistema i, inadvertidament, va deixar tancada la vàlvula de nitrogen a sobre de la cisterna quan es preparava per a descarregar el camió.
