变更管理

2017年7月

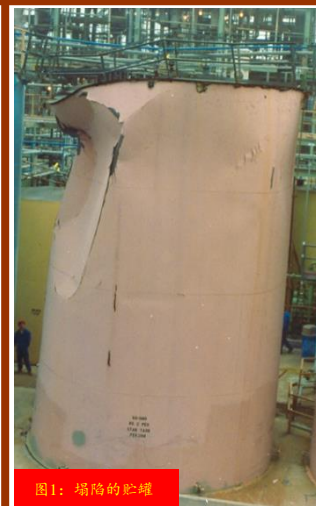
事件1: 为了减少环境排放，而对一个直径为20英尺（约6米），高为30英尺（约9米）的低压贮罐的排气系统实施了改造。此贮罐之前已经运行了20年，它由氮气保护和一个简单的铰链式呼吸阀来提供超压及真空保护。而改造后的新系统却更复杂一些，它包括压缩机和更复杂的管路。贮罐投入运行并完成了加注，但是在首次清空贮罐时，由于排气不正确，贮罐塌陷了（见图1）。幸运的是并没有因此发生泄漏和人身伤害事故，但贮罐不能再使用，必须得更换了。

图1：塌陷的贮罐

在事件1中，虽然已经完成了变更管理审核，但是对所有操作员的培训并没有完全完成。而培训把主要焦点放在了新的排气系统压缩机和冷凝器上。在培训中，没有强调仪表管上那个阀门（1/2英寸，约13毫米）的作用和重要性，而它正是用来控制贮罐压力和防范真空的。贮罐塌陷发生后，调查发现这套复杂系统的保护功能的关键——仪表管路上的这个阀门处在关闭位置，而这个阀门本应被锁定或固定在打开位置上。设计和培训也本应该简单一些，以减少人为犯错的可能性。小细节上的不周会为人为错误提供机会，继而产生严重的后果。

- 要确保你接受了设备所有变更的培训，并清楚如何操作这些变更过的设备。如果你没有得到培训就被要求去操作这些变更过的设备，请寻求帮助。
- 没有经过你工厂的变更管理审核，就不要对管道和设备做任何改动。
- 无论是现有设备还是经过变更后的设备，如果在操作上很繁琐，就有可能引发人为操作失误，请告知管理层和工程技术人员并询问他们是否可以简化设备。
- 对于他方所有、却要在你工厂里使用的设备，如运输公司的卡车，你要完全理解在这些设备上所做的变更。
- 在传输物料时，要确保所有的阀门都处于正确的位置。（参见2015年8月的《工艺安全警示灯》）

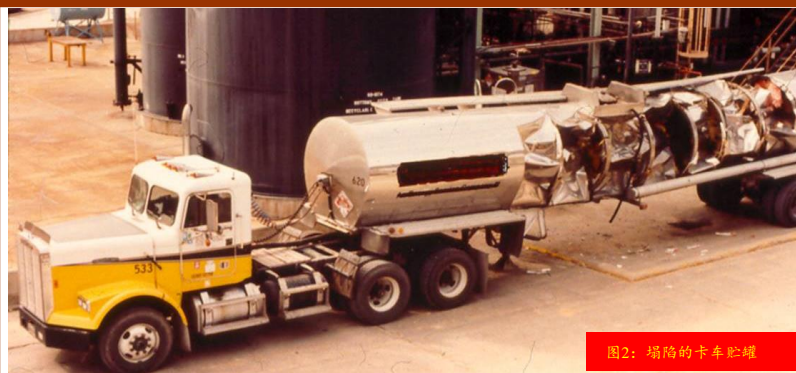
事件2: 一家运输公司的贮罐车的管路做了改动，目的是让氮气软管可以连接到贮罐上而无需人员去爬卡车上的梯子。卡车上方的氮气管路上有一个阀门，它被错误置于关闭的位置上。这台运输公司的贮罐车使用工厂内的泵来卸料，由于没有氮气补充进贮罐而形成了真空，致使贮罐发生严重的塌陷（见图2）。这台贮罐车配备有超压和真空释放装置，却因故障没有起到作用。

图2：塌陷的卡车贮罐

在事件2中，这个看起来很小的变更是由卡车的拥有者改造完成的，并没有做过变更管理审核。卡车驾驶员误解了这个新阀门的操作方法，所以在准备卸料时，无意间就把卡车顶部的这个氮气阀打在了关闭位置。
