## Management of Change (MOC) = Kontrol af ændringer

Juli 2017

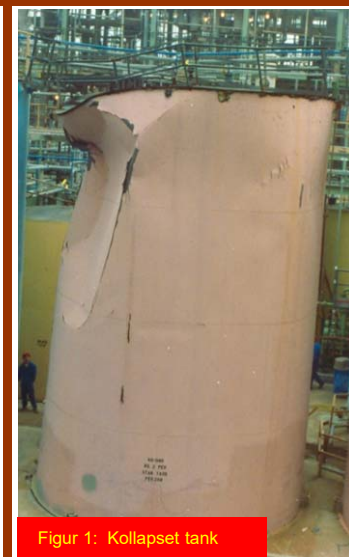
**Uheld 1:** Udluftningssystemet på en lavtrykstank ~ 6 m diameter og ~ 9 m høj blev ændret for at reducere udslippet til omgivelserne. Tanken havde været i brug i 20 år med et kvælstof"tæppe" og en simpel udluftningssystem; et hængslet låg for både overtryks- og undertryksbeskyttelse. Det nye system var meget mere kompliceret med bl.a. en kompressor og mere kompliceret rørsystem. Tanken blev taget ibrug igen og fyldt op. Første gang tanken blev tømt kollapsede den (Fig. 1) fordi den ikke var ordentligt beskyttet mod undertryk. Heldigvis var der intet spild og ingen blev skadet men tanken måtte udskiftes.

Figur 1: Kollapset tank

I uheld nr 1 var der lavet et MOC review men operatørtræningen var ikke helt færdig. Træningen fokuserede på den nye udluftningskompressor og kondenseren. Træningen understregede ikke vigtigheden af en 1/2 tomme (13 mm) ventil, som kontrollerede tryk/vakuumbeskyttelsen. Efter uheldet fandt man den ventil lukket og den var nøglen til beskyttelsen af det komplicerede system. Ventilen skulle have været låst i den åbne position ("CSO"). Designet (og træningen) kunne være lavet mere simpel for at reducere risikoen for en menneskelig fejl. Små detaljer kan forøge muligheden for en menneskelig fejl som kan have store konsekvenser.

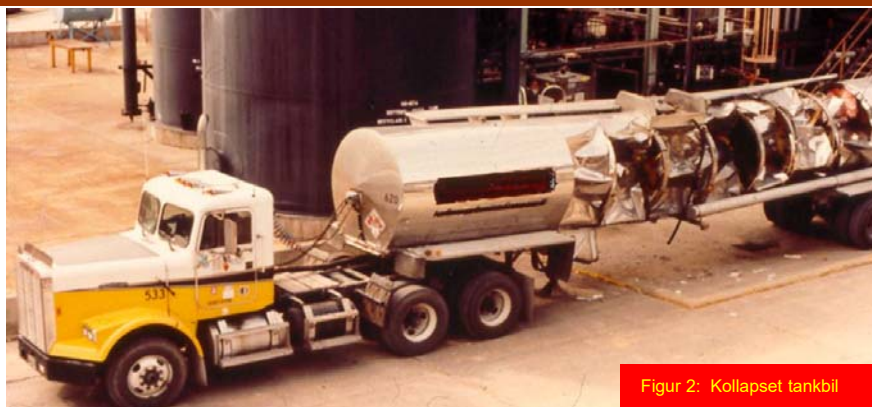
**Uheld 2:** En tankbil ejet af et fragtfirma var blevet ændret med et rør så en kvælstofslange kunne forbindes til tanken uden nogen skulle klatre op på tanken først. Der var en ventil i røret på toppen af tanken men den var lukket ved en fejltagelse. Tanken blev tømt v.h.j.a. en pumpe i det anlæg, der modtog lasten, og da der ikke blev trykudlignet med kvælstof, kollapsede tanken (Fig. 2). Tanken havde en tryk-vakuumbeskyttelse men den fejlede.

Figur 2: Kollapset tankbil

Ved uheld nr 2 var der ikke lavet et MOC review for hvad der så ud til at være en mindre ændring, som blev udført af ejeren. Chaufføren havde misforstået operationen af den nye kvælstofventil og havde efterladt ventilen i den lukkede position da han klargjorde tanken for tømning.
