સંચાલનમાં ફેરફાર !

જુલાઈ - ૨૦૧૭

સંચાલનમાં ફેરફાર (એમઓસી) ની યોગ્ય સમીક્ષા વગર સાવ નાનકડો ફેરફાર પણ મોટી અને ગંભીર ઘટના તરફ દોરી જાય છે, અંહી તેના બે ઉદાહરણો આપેલા છે.

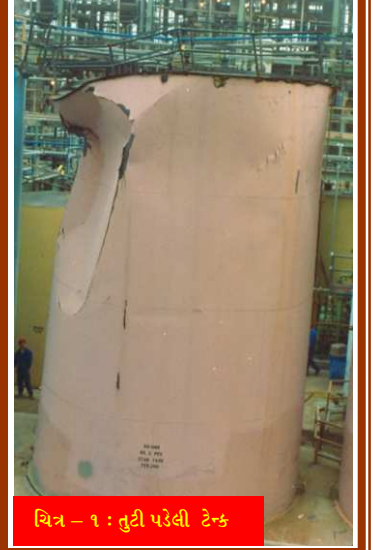
અકસ્માત ૧: ઓછા દબાણવાળી સંગ્રહ ટાંકી જેનો વ્યાસ ૨૦ ફૂટ (~ ૬ મી.) અને ઉંચાઈ ૩૦ ફૂટ (~ ૯ મી.) હતી તેની વેન્ટ સીસ્ટમમાં વાતાવરણમાં પ્રદુષણ ઘટાડવા સુધારો કરવામાં આવ્યો. આ ટાંકી ૨૦ વર્ષ થી નાઈટ્રોજન ના આવરણનીચે વપરાતી હતી અને સાદા મિજાગરા વાળા બ્રીધર વેન્ટ દ્વારા દબાણ વધવા અને વેક્યુમ સામે રક્ષણ અપાયું હતું. નવી રચના વધારે પડતી ગુંચવાડાવાળી હતી, જેમાં કોમ્પ્રેસર તથા જટીલ પાઈપો પણ મુકેલાં હતા. આ ટાંકીની મરમ્મત કરીને પાછી વાપરવામાં લીધી અને ભરવામાં આવી. જ્યારે ટાંકીને પ્રથમ વખત ખાલી કરવામાં આવી તો તે ફસડાઈ પડી (ચિત્ર - ૧), કારણકે તેની વેન્ટે યોગ્ય રીતે કામ ન કર્યું. સદભાગ્યે કોઈ લીકેજ ન થયું કે ન કોઈને ઈજા થઈ પરંતુ ટાંકી બદલવી પડી.

ચિત્ર - ૧ : તુટી પડેલી ટેન્ક

અકસ્માત ૧ માં, સંચાલનમાં ફેરફારની સમીક્ષા કરવામાં આવી હતી પણ બધાં ઓપરેટરોની તાલીમ પુરી થઈ ન હતી. તાલીમમાં વધુ ધ્યાન નવી વેન્ટ કોમ્પ્રેસર અને કંડેન્સર ઉપર કેન્દ્રીત કરાયું હતું. પરંતુ તાલીમમાં ૧/૨ ઈંચ (૧૩ મીમી) વાલ્વ ની અગત્યતા ઉપર ભાર મુકવામાં આવેલો ન હતો, જે ઈન્સ્ટ્રુમેન્ટ ટ્યુબીંગને દબાણ/વેક્યુમ ના રક્ષણ માટે મુકવામાં આવેલો હતો. ટાંકી ફાટ્યા પછી જોયું તો ટ્યુબીંગ વાલ્વ બંધ કરેલો હતો જે આ જટીલ રચનાના રક્ષણ માટે અગત્યનો હતો. વાલ્વને ખુલ્લો રાખીને સીલ કરવો જોઈએ અથવા તાળુ મારવું જોઈએ. ડીઝાઈન અને તાલીમ સરળ હોવી જોઈએ. જેથી માનવીય ભૂલની સંભાવના ઓછી થાય. નાનકડી વિગત પણ માનવીય ભૂલથી થતી મોટી હોનારત ઘટાડવા માટે તક આપે છે.

- ખાત્રી કરો કે તમે તમારા પ્લાન્ટના ફેરફાર માટે તાલીમ લીધી છે અને સુધારો કરાયેલા સાધનોને કેવી રીતે ચલાવવું તેને સમજી લીધું છે. તાલીમ વગર સુધારેલા સાધનને વાપરવાનું થાય તો મદદ માગો.
- તમારા પ્લાન્ટના સંચાલનમાં ફેરફારને અનુસર્યા વગર કોઈપણ પાઈપ કે સાધનો માં ક્યારેય ફેરફાર ન કરો.
- તમારા પ્લાન્ટમાં વાપરવાના હોય તેવા બીજાની માલિકીના સાધનોમાં ફેરફાર કરાય જેમકે ટ્રકની કંપની દ્વારા, તો તેને સારી રીતે સમજી લો.
- કોઈ પણ સાધનો, વપરાતાં હોય કે ફેરફાર કરાયેલાં હોય, જે જટિલ હોય અને માનવીય ભૂલ થવાની શક્યતા હોય, તો મેનેજમેન્ટ અને એન્જનીયરીંગને જાણ કરો. અને તેમને આ સાધનને સરળ બનાવી શકાય તે માટે પૂછો.
- જ્યારે પણ કોઈ મટીરીયલ ની હેરફેર કરવાની હોય ત્યારે ખાત્રી કરો કે બધા જ વાલ્વ તેની સાચી સ્થિતિમાં છે. (જુઓ ઓગસ્ટ ૨૦૧૫નું પ્રક્રિયા સુરક્ષા બીકન).

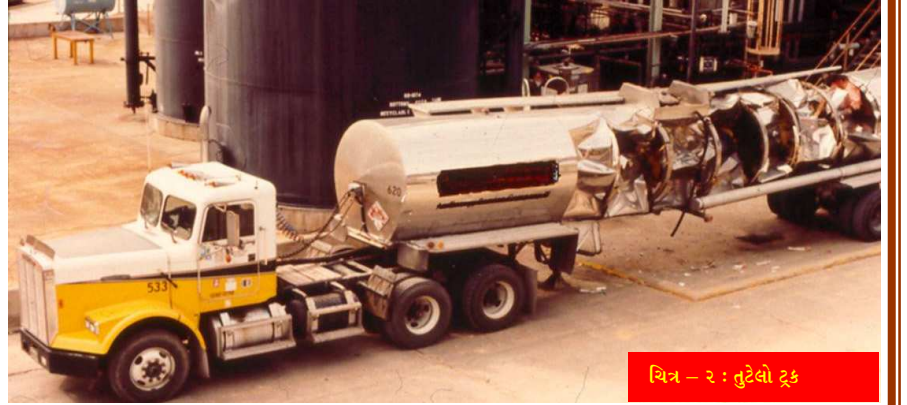
અકસ્માત ૨: એક ટેન્કર ટ્રક જે ટ્રકની સેવા આપતી કંપનીની માલિકીનો હતો, તેની ટ્યુબને એવી રીતે સુધારવામાં આવી જેથી નાઈટ્રોજનની હોઝને કોઈએ ટ્રક ની સીડી દ્વારા ઉપર ચડી ને ટાંકી સાથે જોડવા માટે જતું ન પડે. ટ્રક ઉપર નાઈટ્રોજન લાઈન પર વાલ્વ હતો પરંતુ ભુલથી વાલ્વને બંધ જ રાખી દેવાયો. ટ્રક ટેન્કર માંથી પ્લાન્ટના પમ્પ દ્વારા ખાલી કરવાનું ચાલુ કરવામાં આવ્યું એ પણ નાઈટ્રોજન નો કોઈ પ્રવાહ ટાંકીમાં શરૂ કર્યા વગર અને જેથી ટાંકી અચાનક તુટી પડી (ચિત્ર - ૨). ટેન્કર ઉપર દબાણ/વેક્યુમ રીલીફ વાલ્વ લગાવેલો હતો, તેણે પણ કામ ન કર્યું.

ચિત્ર - ૨ : તુટેલો ટ્રક

અકસ્માત-૨ માં સંચાલનમાં ફેરફારનું પૃથ્થકરણ કરવામાં આવ્યું નહતું કારણકે ટ્રક માલિક દ્વારા કરવામાં આવેલો સુધારો ખૂબ નાનો લાગતો હતો. ટ્રક ડ્રાયવર નવી જાતના વાલ્વનું ઓપરેશન સમજવામાં થાપ ખાઈ ગયો અને તેણે ગેરસમજમાં ટ્રકની ઉપર નાઈટ્રોજન વાલ્વને બંધ સ્થિતિમાં જ રાખ્યો અને ટ્રકને ખાલી કરવાની પ્રક્રિયામાં લાગી ગયો.
