परिवर्तन का प्रबंधन

जुलाई 2017

एक छोटे से परिवर्तन के गंभीर और दूरगामी परिणाम हो सकते है !

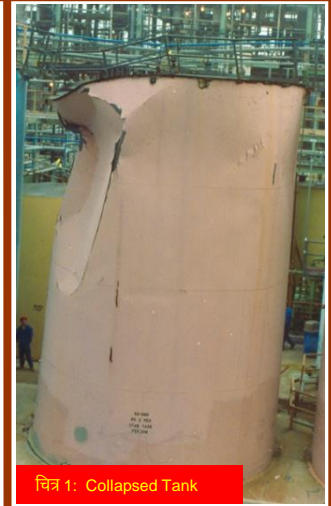
घटना 1 : एक कम दबाव पर चालित भंडारण टैंक जिसका व्यास 20 फुट (~ 6 मीटर) और ऊँचाई 30 फुट (~9 फुट) था ; पर एक वेंट प्रणाली में परिवर्तन किये गये ताकि वातावरण में उत्सर्जन कम किये जा सके। 20 वर्ष के लम्बे अंतराल तक अति दबाव और निर्वात से बचाने के लिए टैंक एक सामान्य नाइट्रोजन आवरण और साधारण हिंज ब्रीदर (breather) वेंट के साथ ही कार्यरत था। एक नई प्रणाली, जिस में एक कंप्रेसर (संपीडक) और काफी पाइप विद्यमान थी; बहुत ही विकट थी। टैंक मुरम्त के पश्चात कार्य में लिया गया और उस को भर लिया गया। जब पहली बार टैंक को खाली किया गया, टैंक क्षति ग्रस्त हो गया (चित्र 1) क्योंकि इस को उचित प्रकार से वायु रहित नहीं किया गया। सौभाग्यवश टैंक से कोई स्त्राव की घटना या आहत होने की घटना घटित हुई, परंतु टैंक को बदलना पड़ा।

चित्र 1: Collapsed Tank

घटना 1 में एम ओ सी (MOC) अवलोकन किया गया था परंतु सभी प्रचालकों का प्रशिक्षण सम्पूर्ण नहीं हुआ था। प्रशिक्षण नई वेंट संपीडक (कंप्रेसर) और कण्डेंसर (condenser) पर का केंद्रित था। प्रशिक्षण ने यंत्रिकरण टयूबिंग पर स्थित 1/2 इंच (13 मिमी) वाल्व के महत्वता पर आवश्यक बल नहीं प्रदान किया और इसी वाल्व से दबाव/निर्वात का संरक्षण भी होता था।

यह विफल होने के पश्चात टयूबिंग वाल्व को बन्द पाया गया और विकट प्रणाली के संरक्षण के लिए यह बहुत ही महत्वपूर्ण था। वाल्व को खुली स्थिति में ताला लगाया जाना चाहिए था या उसको सील खुला रखा जाना चाहिए था। मानवीय त्रुटि को कम करने के उद्देश्य से डिज़ाइन और प्रशिक्षण का सरलीकरण किया जा सकता था। छोटे छोटे विवरण, भी मानवीय त्रुटि को कम करने में सहायक हो सकते हैं जिनके दूरगामी परिणाम हो सकते हैं।

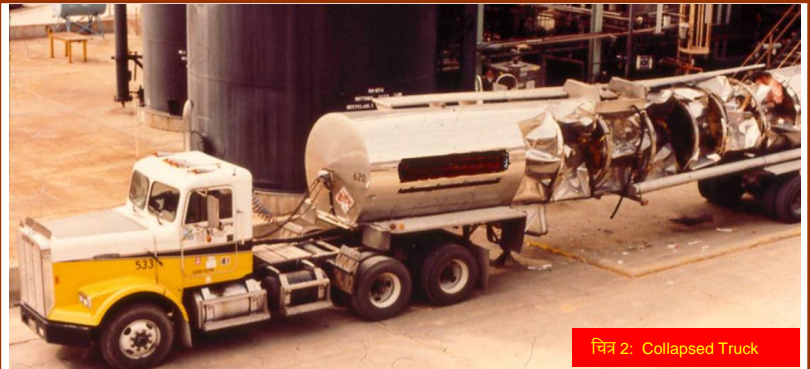
घटना 2 : एक ट्रक कंपनी के स्वामित्व में टैंक ट्रक की ट्यूब में परिवर्तन किये गये थे ताकि सीढ़ी पर बिना गये हुए टैंक से नाइट्रोजन का होज़ जोड़ा जा सके। टैंक ट्रक के ऊपर नाइट्रोजन लाइन में एक वाल्व था और यह गलती से बन्द रह गया। टैंक ट्रक की सामग्री को नाइट्रोजन की पूर्ति के बिना ही संयंत्र के पम्प द्वारा खाली किया गया और इस प्रकार टैंक में निर्वात (vacuum) उत्पन्न हो गया और टैंक बुरी प्रकार से प्रभावित हो गया (चित्र 2)। टैंकर में दबाव/निर्वात रिलीफ यन्त्र था परंतु समय पर इसने कार्य नहीं किया

चित्र 2: Collapsed Truck

घटना 2 में जो छोटा सा परिवर्तन ट्रक मालिक द्वारा किया गया था ; उस के लिये कोई भी एम ओ सी (MOC) अवलोकन नहीं किया गया था। ट्रक चालक ने नये प्रकार के वाल्व का प्रचालन अच्छे प्रकार से नहीं समझा और उसने अनजाने में ट्रक को खाली करने से पूर्व ट्रक के ऊपर लगे नाइट्रोजन के वाल्व को बन्द स्थिति में ही छोड़ दिया।
