## 変更管理

2017年7月

## 小さな変更が大きな影響を与えることもある!

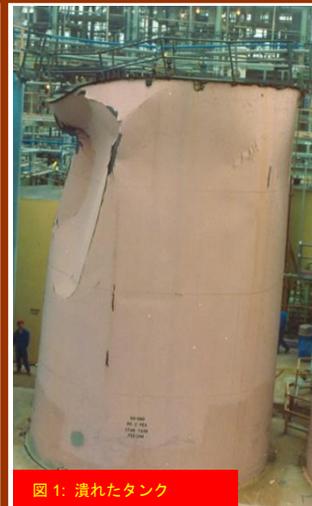
**事例-1:** 環境への排出量を削減するために、直径20フィート（約6m）、高さ30フィート（約9m）の低圧貯蔵タンクのベントシステムを改造した。タンクは、窒素パージと過圧・真空防止用の単純なヒンジ付きブリーザベントが付いた形で20年間運転されて来た。新しいシステムは、圧縮機や複雑な配管などで、複雑なものになっていた。使用を再開し、タンクを満杯にした。そして、初めて空にしたとき、適切に吸気されなかったためにタンクが潰れた（図1）。幸い、漏洩や怪我はなかったが、タンクを交換しなければならなかった。

図1: 潰れたタンク

事例-1では、変更管理のレビューは行われていたが、全作業員への訓練が済んでいなかった。訓練は新しいベント用圧縮機と凝縮器に焦点を当てていた。訓練では、過圧・真空防止をコントロールする計装配管の1/2インチ（13mm）バルブの重要性が強調されていなかった。事故後、その細い配管のバルブが閉じていたことが判明したが、それが複雑なシステムを保護するカギだった。そのバルブは開状態で施錠するか封印されていなければならなかった。人為的ミスの可能性を減らすためには、設計と訓練を簡素化できた筈である。極些細なことでも人為的ミスのきっかけを作り、重大な結果をもたらすことがある。

- 自分のプラントの変更については確実に訓練を受け、変更された設備の運転方法を理解していること。もし、変更された設備を訓練されることなく運転を要求されたなら、助けを求めること。
- プラントの配管や設備は、変更管理の手順に従わずには、決して変更しないこと。
- 既存設備や変更により改造された設備が複雑で、人為的ミスを招くおそれがある場合は、管理者や工務部に伝え、機器を簡素化できないかの検討を依頼すること。
- 運送会社など、他者が所有する機器に変更が加えられ、それをプラントで使用する場合は、変更を完全に理解しておくこと。
- 物質を移送する際は、**全ての**バルブが正しい開閉状態にあることを確認すること。（2015年8月号のPSBを参照）。

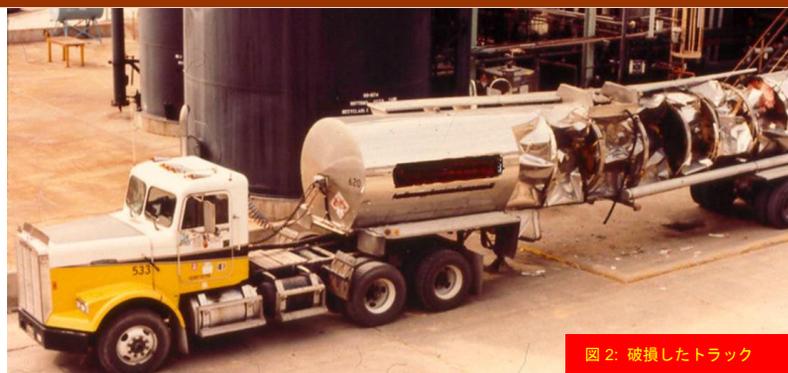
**事例-2:** ある運送会社が所有するタンクローリーは、チューブ配管を改造して誰かがトラック上にはしごで登ることなく、タンクに窒素ホースを接続できるようにした。トラックの上部には窒素ライン用のバルブがあり、誤って閉じたままにされていた。タンクローリーからプラントのポンプで液抜した際、窒素がタンクに流入しなかったために、真空となり、タンクは壊滅的に破壊された（図2）。タンクには過圧・真空防止装置もあったが、機能しなかった。

事例-2では、トラックの所有者による軽微と思われる変更に対し、変更管理のレビューは行われていなかった。トラックの運転手は新しいタイプのバルブ操作を理解しておらず、荷下ろしの際にトラック上部の窒素バルブが閉じたまま、気にも留めなかった。

図2: 破損したトラック
