Zarządzanie zmianami

Lipiec 2017

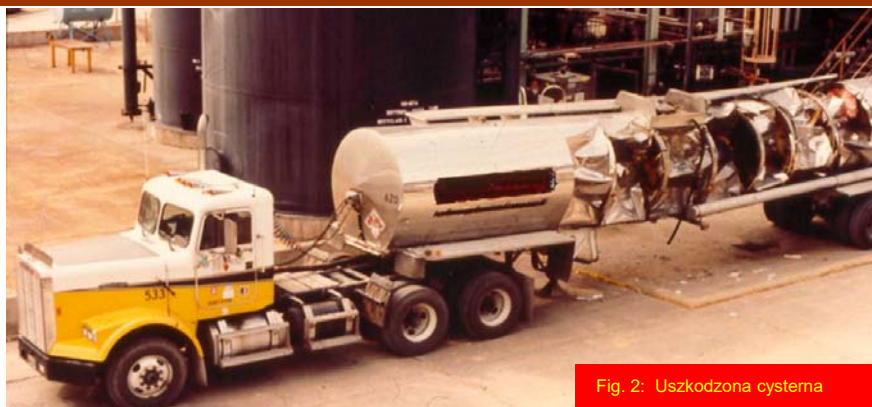
Zdarzenie 2: Ciężarówka z cysterną, należąca do firmy transportowej, została zmodyfikowana z wykorzystaniem rury, dzięki czemu wąż azotu mógł być podłączony do cysterny bez konieczności wchodzenia pracownika na drabinę ciężarówki. W górnej części ciężarówki na przewodzie azotowym znajdował się zawór, który został pomyłkowo zamknięty. Cysternę rozładowywano z wykorzystaniem pompy jaka była na instalacji lecz azot nie płynął do cysterny i na skutek tego powstała próżnia, z powodu której zbiornik został całkowicie zniszczony (Fig. 2). Cysterna posiadała urządzenie upustu ciśnienia / niwelacji próżni, ale i ono nie zadziałało.

Fig. 2: Uszkodzona cysterna

W przypadku zdarzenia 2 nie przeprowadzono przeglądu MOC dla tego co wydawało się niewielką zmianą dokonaną przez właściciela pojazdu. Kierowca cysterny źle zrozumiał działanie zaworu nowego typu i nieumyślnie ustawił zawór azotu na górze samochodu w pozycji zamkniętej, w trakcie przygotowywania cysterny do rozładowania.

- Całkowicie zrozum wszelkie zmiany dokonane w wyposażeniu należącym do innych osób, np. firmy transportowej, jeżeli są one wykorzystywane w obrębie twojej instalacji.

- Przy transferze substancji upewnij się, że **wszystkie** zawory są we właściwej pozycji (patrz: wydanie Process Safety Beacon z sierpnia 2015 r.).
