Kwetsbare Leidingen

Augustus 2017

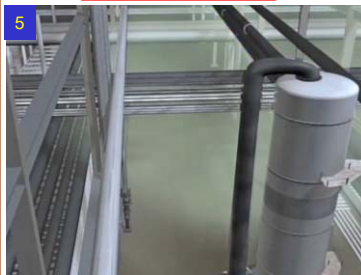
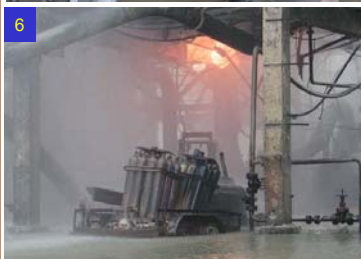
In Oktober 2005 vond er in een Olefins plant te Texas een explosie en brand plaats. Met een heftruck werd een kar geladen met persluchtcilinders verplaatst door een procesinstallatie (1). De kar raakte een afvoerventiel op een filter in een met propyleen gevulde leiding (2). Het afvoerventiel, onder een bedrijfsdruk van 15 barg, brak volledig af (3) met een opening van 4,8 cm tot gevolg. Propyleen, met een kooppunt van -48°C , kwam vrij en vormde onmiddellijk een brandbare dampwolk (5). De heftruckbestuurder en andere aanwezige arbeiders zagen de productuitbraak en vluchtten weg. De controlekamer werd gewaarschuwd en de operators starten onmiddellijk de 'shut down' en noodplanning procedures. Ze slaagden er echter niet in om de leiding te isoleren en het lek te stoppen. De dampwolk ontstak 2 minuten nadat de uitbraak had plaatsgevonden (6). Verschillende arbeiders werden omvergeblazen door de explosie, twee ervan werden verbrand waarvan 1 ernstig. 14 Arbeiders liepen lichte verwondingen op. T.g.v. de explosie ontstond er een plasbrand waardoor de dragende staalconstructie van procesvaten, warmtewisselaars en andere procesapparatuur werd blootgesteld aan vlammen. 30 Minuten na het ontstaan van de brand begaf de staalconstructie het omdat deze niet brandwerend was uitgevoerd. Het instorten resulteerde in bijkomende uitbraak van brandbare producten. Het bedrijf werd ontruimd, burens werd gevraagd om binnen te blijven en een school werd geëvacueerd. De brand duurde 5 dagen en de betrokken proceseenheid was voor 5 maanden buiten bedrijf.

- Ga op zoek naar leidingen, afsluiters en andere apparatuur die onderhevig kunnen zijn aan schade door bv.: aanrijding of personen die erop gaan staan. Rapporteer potentiële problemen aan je leidinggevende zodat er actie ondernomen kan worden zoals bv.: het aanpassen van de leidingroute of het plaatsen van vangrails. Vergeet niet bij het uitvoeren van de wijziging je management of change procedure (MoC) toe te passen.

- Schade aan een afvoerventiel is niet de enige bron van lekkage, de afsluiter kan ook per ongeluk geopend worden door een persoon of bewegend object. Overweeg het afblinden van afvoerventielen, ontluichtingsventielen en monsternamepunten om lekken te vermijden.
