Conducte vulnerabile

August 2017

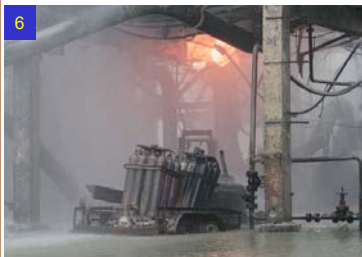
În Octombrie 2005 s-a produs o explozie urmată de un incendiu într-o instalație de producere a olefinelor din Texas. Un motostivuitoar transporta o încărcătură formată din cilindri cu aer comprimat prin instalația de proces (1). Încărcătura a lovit ventilul de pe conducta de scurgere a filtrului amplasat pe conducta de propilenă (2). Conducta de scurgere, operată la 216 psig (15 bar-g), a fost retezată (3) cauzând o deschidere de 1.9 inch (4.8 cm). Propilena, care fierbe la -54 ° F (-48 ° C), a fost eliberată (4) și a creat rapid un nor de vapori inflamabili (5). Motostivuitoaristul și alți muncitori prezenți în zona respectivă au evacuat zona. Camera de comandă a fost informată și operatorii au început imediat oprirea instalației și au activat procedurile pentru situații de urgență. Cu toate acestea, ei nu au reușit să izoleze conducta de scurgere și să oprească deversarea. Norul de vapori s-a aprins după circa 2 minute după avarierea conductei (6). Mai mulți muncitori au fost afectați de explozie, doi au suferit arsuri, dintre care unul suferind arsuri grave. Alți 14 muncitori au suferit leziuni minore.

Explozia a declanșat un incendiu de suprafață, care a expus flăcărilor structurile suporturilor conductelor, recipientilor, schimbătoarelor de căldură și altor echipamente de proces. După 30 de minute de la începutul incendiului, suportii coloanelor care nu erau ignifugați au cedat. Prăbușirea acestora a avut ca și rezultat avarii suplimentare și deversări de materiale inflamabile. Instalația a fost evacuată, s-a dispus adăpostirea comunității din vecinătatea instalației, iar o școală a fost evacuată. Incendiul a durat 5 zile. Unitatea de producție a fost oprită timp de 5 luni.

- Identificați conductele, ventilele și alte echipamente care ar putea fi vulnerabile la deteriorări - de exemplu, prin ciocnire accidentală sau de către cineva care stă pe echipamente. Raportați eventualele probleme către management pentru a lua măsuri - cum ar fi modificarea conductelor sau implementarea barierelor de protecție. Urmați procedura existentă privind managementul schimbării (MOC) atunci când efectuați modificări.

- Un ventil nu trebuie neapărat să se rupă pentru a produce o scurgere. Poate fi deschis în mod accidental de o persoană sau de un vehicul. Luați în considerare blocarea sau acoperirea părților terminale deschise ale conductelor de evacuare, purjare, a conductelor de luare a probelor sau a altor conducte pentru a preveni deversările.
