## Permisele de lucru– Înțelegerea scopului activității

Junie 2018

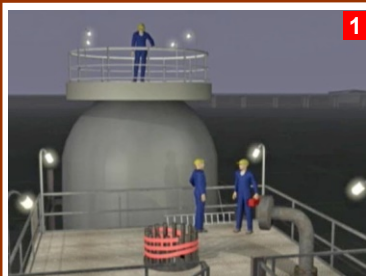
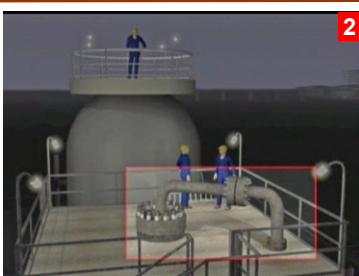
O echipă a unui contractor de mentenanță se pregătea pentru instalarea unui cupon de conductă la partea superioară a unui vas sub presiune dintr-o rafinărie (1,2). S-a emis un permis de lucru (3) pentru lucrare, fără a fi solicitată intrarea într-un spațiu închis. Scopul lucrării a fost numai de a instala cuponul de conductă. Permisul indica că “Purjarea sau inertizarea cu azot” nu se aplica (N/A) deși recipientul sub presiune a fost purjat cu azot (4).

- Dacă eliberați un permis de lucru, asigurați-vă că:
  - Pericolele sunt identificate și explicate persoanelor care realizează lucrarea.
  - Procedurile de siguranță necesare sunt specificate și înțelese.

- Echipamentul individual de protecție este disponibil și utilizat.
  - Persoanele care efectuează lucrarea înțeleg pe deplin scopul activității, și necesitatea **de a opri lucru și a vă contacta înainte de realiza orice activitate neinclusă în scopul inițial al lucrării.**

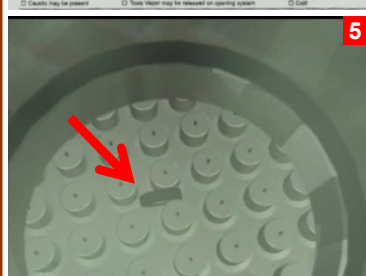
Lucrătorii au observat că în vas a fost lăsată o rolă de bandă (5) și au decis să încerce să o îndepărteze înainte de instalarea conductei (6). Nu au reușit să îndepărteze rola utilizând o tijă lungă. În acel moment, un muncitor a încercat să se apropie mai mult pentru a îndepărta rola și a intrat în zona săracă în oxigen din apropierea deschiderii și a căzut în vas. Este, de asemenea, posibil ca el să fi coborât în recipient pentru a scoate rola, intenționând să urce rapid înapoi. Lucrătorul s-a prăbușit în interiorul vasului și, pentru a face incidentul și mai tragic, un coleg a intrat în vas într-o încercare de salvare și, s-a prăbușit în atmosfera aproape pură de azot. Ambii lucrători au decedat datorită asfîxierii în atmosfera de azot.

- Fiind cel care execută, asigurați-vă că pentru orice etapă a activității recunoașteți orice schimbare în scopul activității. **Opriti lucrul și consultați-vă cu persoana care a emis permisul de lucru înainte de a realiza orice activitate neinclusă în scopul inițial al lucrării!**

- Dacă nu sunteți sigur că scopul activității s-a modificat, opriți lucrul și consultați-vă cu persoana care a emis permisul.
