Cumularea mai multor schimbări minore conduce la explozie

Noiembrie 2018

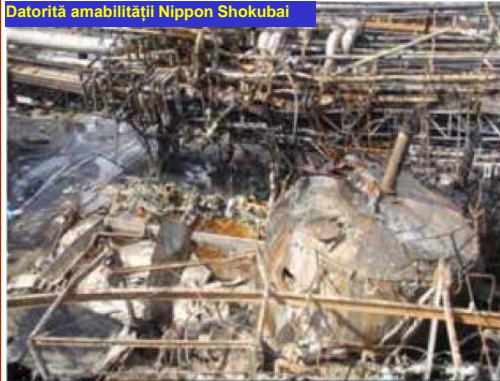
Foto 1: Rezervorul de AA avariata
