## ¡Las salvaguardas críticas deben mantenerse operativas!

Febrero 2019

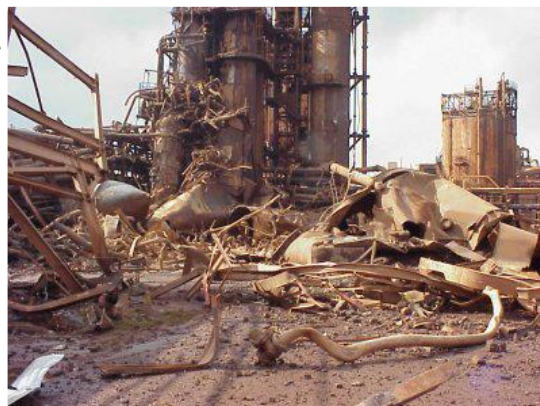
En 1999, un paro parcial de suministro eléctrico (en este caso un fallo eléctrico sin pérdida de presión de vapor) provocó una rotura por sobrepresión en varios recipientes a presión en un proceso de digestión/evaporación de una solución de alúmina, provocando una BLEVE (*Boiling Liquid Evaporation Vapour Explosion*). La onda de choque y la fuga de líquido corrosivo caliente hirieron a 29 personas, varias de forma permanente. El daño fue de decenas de millones de dólares. Afortunadamente no hubo víctimas mortales.

Consecuencias de la BLEVE

Operar el equipo dentro de sus límites operacionales todo el tiempo, con todas las medidas de seguridad en estado operativo. Para el CCPS es tan importante que lo convirtió en uno de los 20 elementos de su programa de seguridad de procesos basado en riesgos (Gestión de operaciones).
