## 保温层下的腐蚀

2019年6月

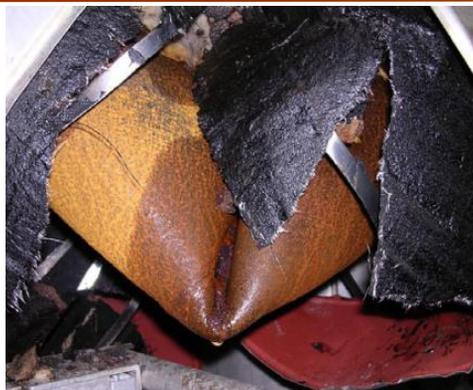
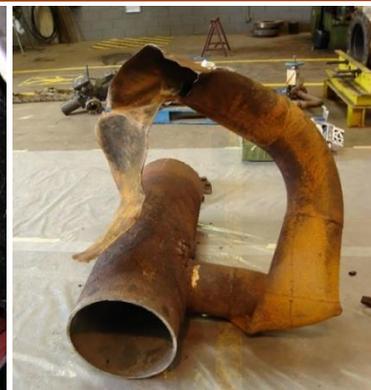
某工厂发生了一次灾难性的管道失效故障，故障涉及一根8英寸（200毫米）的带保温层的钢管管道，管道内是无腐蚀性的裂化气体（约40%的乙烯）。此事件始于操作人员发现了针孔般大小的泄漏，随后在对管道隔离和卸压时，突然发生了管道故障。幸运的是，管道在发生故障时折弯了，反而限制住了泄漏口的大小。没有人员在事件中受伤。

这条管路已有30年的历史，它在如下的三种不同的温度条件下交替运行，当时它正处在再生过程。

- 正常运行时为1° F (-17° C)
- 再生时为428° F (220° C)
- 待机状态（在环境温度下）

这些工作温度的变化引起了管道外部大气中的水分先凝结，再蒸发，这就是众所周知的具有高风险的保温层下的腐蚀（corrosion under insulation，缩写为CUI）。如果机械完整性管理团队不了解这些变化的运行条件，这种风险就很容易被忽视。

- 要了解工厂中哪些设备最容易遭受到CUI的影响。常见的例子包括钢管、低温管道或周期性作业改变的管道，以及含有腐蚀性流体的管道。你工厂的防腐蚀专家可向你提供信息，以帮助你掌握工厂中的CUI。
- 当你行走在厂区时，要注意查找损坏的保温层、保护套和密封，这些地方可能会进水。这些区域和位置应该得到检查，并确保损坏的保温层得到修复。
- 要立即报告你观察到的任何泄漏迹象。要注意查找保温层内的液体痕迹，如液滴、积液（即便只是“水”）、变色、锈迹，以及气泡等。要确保这些泄漏得到及时修复。
- 如果因维护或维修需要拆除保温材料，请利用这样的机会来检查设备是否有腐蚀迹象。另外要记住，如果保温层没有恢复，工作就不能算作已完成。
- 请阅读2005年2月和2014年1月的《工艺安全警示灯》，了解其它保温层下腐蚀的例子。
