## 단열재 하부 부식

2019년 6월

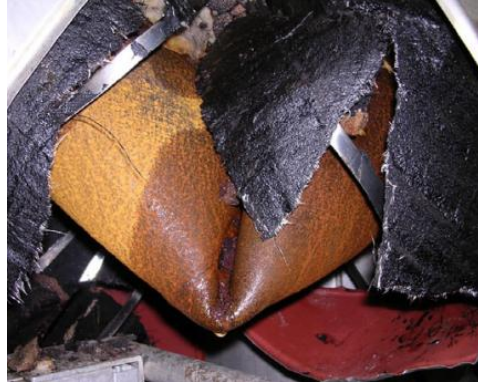
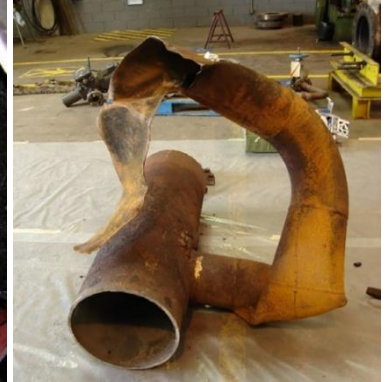
플랜트의 비부식성 분해 가스 (에틸렌 최대 40% 함유)를 서비스 하는 8 인치 (200mm) 보온 배관에 치명적인 파손이 발생했습니다. 사고의 발단은 운전요원이 핀홀 (pinhole) 누설을 발견하면서 시작되었습니다. 배관은 격리되고 감압되는 동안 파손되었습니다. 다행히 배관이 파손되며 접혀져 누출 규모가 제한되었고 부상자는 없었습니다.

사용 연수가 30년이 된 이 배관은, 세 가지 다른 온도 조건 하에서 운전되는 재생 서비스 라인이었습니다:

- 통상 운전시 : 1 °F (-17 °C)
- 재생시 : 428 °F (220 °C)
- 대기시 : 외기 온도

이러한 운전 온도의 변화는 배관 외관에 대기 중의 수분이 응축되고 재증발하는 원인이 되었습니다. 이는 잘 알려진 것처럼 단열재 하부부식(이하 CUI)에 취약해 지는 위험 수위가 높은 상황입니다. 기계 무결성팀(통상 검사팀)이 변동하는 운전조건을 인지하지 못하면 쉽게 간과될 수 있습니다.

- 플랜트의 어느 설비가 CUI에 가장 취약한 지 파악해 보세요. 탄소강 배관, 저온이나 주기적인 서비스의 배관 및 부식성 유체를 서비스하는 배관이 해당합니다. 부식 전문가는 플랜트에서 발생하는 CUI를 이해하는데 도움이 되는 정보를 제공해 줍니다.
- 플랜트에서 이동 간에도 수분이 유입될 수 있는 손상된 단열재, 자켓 또는 씰을 살펴보세요. 이러한 부분을 검사하고 단열재를 수리해야 합니다.
- 누설 흔적은 발견시 바로 보고하십시오. 떨어지는 물방울, 고인 물이나 수분, 변색, 녹 얼룩 및 물집이 보이면 단열 재킷 내부에 액체의 흔적이 있는지 확인하십시오. 후속 조치로 누설이 재때 수리되었는지 재검검하십시오.
- 유지 보수 또는 수리작업 중 단열재를 제거한다면 이 기회에 설비의 부식 여부를 점검하십시오. 또한 단열재가 교체 될 때까지는 작업이 완료되지 않았음을 기억하십시오.
- CUI로 인한 부식사례로 2005년 2 월호와 2014 년 1 월호 Beacon을 참고하십시오.
