ציוד וצנרת סתומים – הם יותר מסתם מטרד

ספטמבר 2019

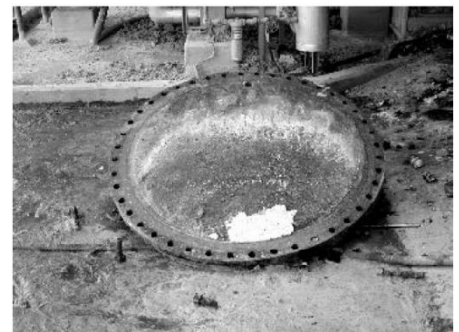
איור 2: מכסה שהועף

הועדה לבטיחות תהליכית בארה"ב (CSB) חקרה אירוע שבו סטיה בתנאי תהליך גרמה לסתימה בונט (איור 1) ובשסתום שחרור במיכל שפכים. כאשר צוות אחזקה באו לפתוח את המיכל על מנת לנקות אותו, עודף לחץ העיף את המכסה הכבד (איור 2) וגרם למותם של כל 3 אנשי הצוות.

במהלך הפעלת המתקן, חומר שלא עמד במפרט הועבר למיכל ופלט גזים. סתימה בונט גרמה לעלייה בלחץ. מד הלחץ במיכל גם הוא היה סתום ולא הראה שיש לחץ במיכל.

- סתימות בציוד / צנרת הם סימן לבעיות אחרות – חריגה בתנאי התהליך, קורוזיה מואצת, וכד'. דווח על סתימה גם עם זה נראה בעיה קטנה.
- חייבים לחקור אם ציוד / צנרת נסתם לעיתים קרובות על מנת למנוע חריגות בתהליך ובעיות בפריצה.
- לפני שמתחילים בעבודת פריצת סתימה, עצור ועבור על שלבי תהליך הפריצה. חשוב על איזה סכנות נוספות עלולות להיחשף בזמן הפריצה.
